Controlerapport

Adres object	Beekstraat 9, Schinveld
Kadastrale gegevens	Schinveld, SVDOO A4836 G0000
Gegevens eigenaar perceel	[REDACTED] [REDACTED] [REDACTED] [REDACTED]
Woonadres	Beekstraat 9, Schinveld
Datum controle	27-02-2026
Deelnemers controle	[REDACTED] toezichthouder gemeente Beekdaelen

Naar aanleiding van de sloop van Beekstraat 7 te Schinveld is gevraagd geworden een bouwkundige inspectie uit te voeren aan het pand gelegen te Beekstraat 9 te Schinveld. Reden hiervoor is te onderzoeken of de sloop van Beekstraat 7 van invloed is op de constructie en/of bouwkundige staat op het pand aan de Beekstraat 9.

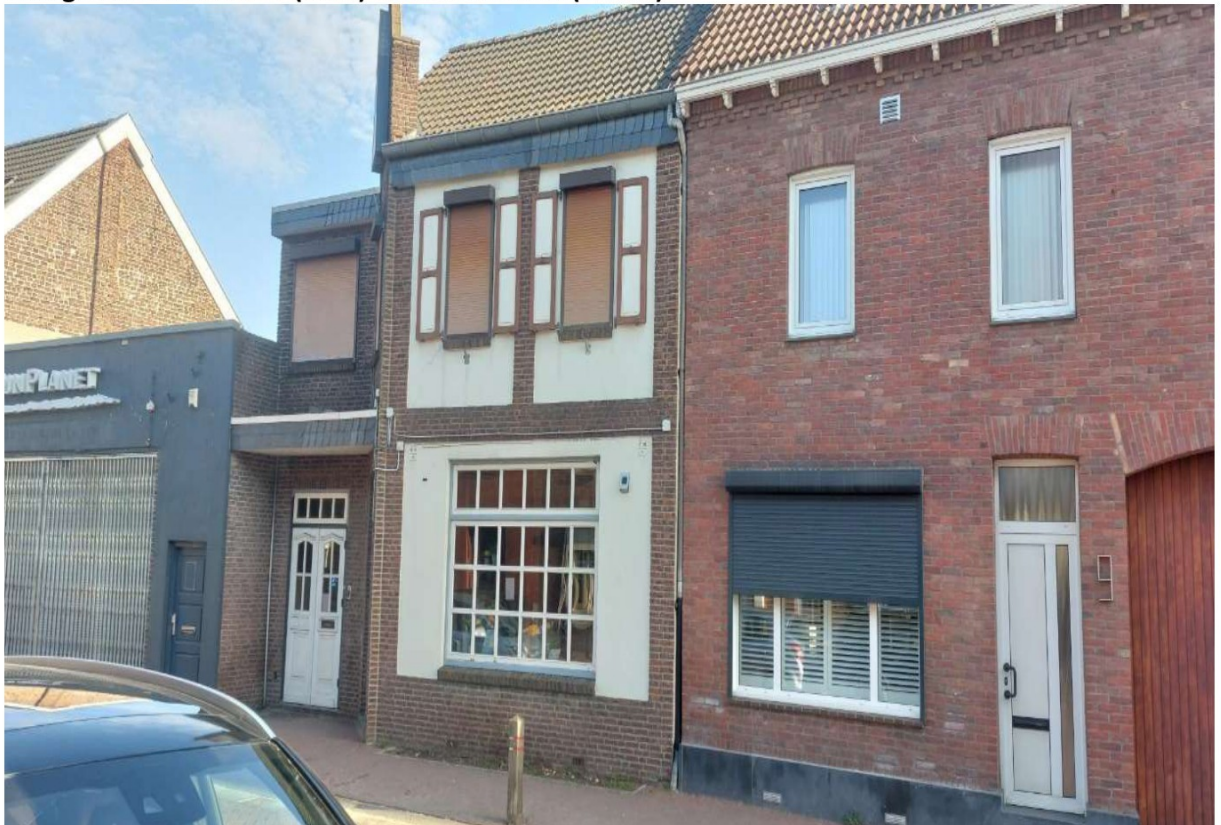
Wat wel is geconstateerd is dat op verschillende punten constructieve en bouwkundige elementen van het pand aan Beekstraat 9 zijn verklonken met het pand aan Beekstraat 7. Aan de voorzijde van het pand achter de HWA is te zien dat metselwerk van beide panden is vertand. De fundering is niet zichtbaar als ook niet de opbouw naar de verdiepingsvloeren en het dak.

Voorgevel Beekstraat 7 (links) en Beekstraat 9 (rechts)

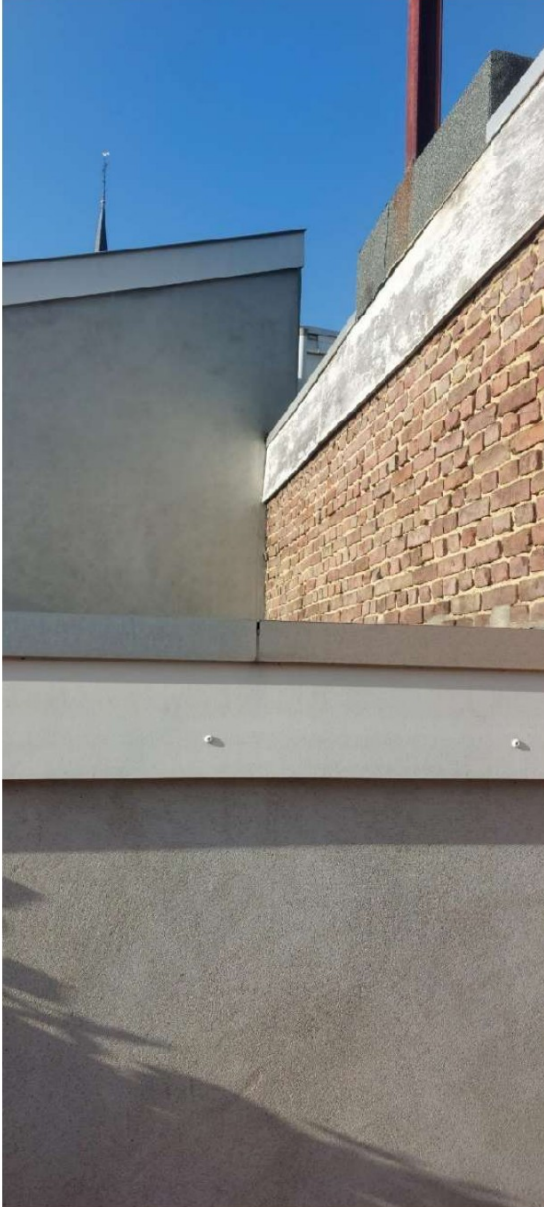
Aan de achterzijde is te zien dat het originele pand twee maal is uitgebreid. Een keer op de begane grond en één maal als opbouw. Beide keren is het nieuwe gedeelte verzonken in het metselwerk van het pand aan Beekstraat 7. Het heeft een grote waarschijnlijkheid dat ook de constructie ophangt aan de zijgevel van Beekstraat 7 maar dit is niet met zekerheid te

zeggen. De zijgevel van Beekstraat 7 zal in ieder geval als buitenmuur zijn gebruikt en anders als wand voor een spouw te realiseren.

Aanbouw 1 en 2 achterijde Beekstraat 9 is verklonken met Beekstraat 7

Voor een vollediger en duidelijk beeld te kunnen krijgen zou het raadzaam kunnen zijn een constructief onderzoek uit te laten voeren. Dit betekent echter wel dat op diverse plekken in en om het pand gekapt, gebroken en gegraven dient te worden. Hier zullen zeker flinke kosten aan verbonden zijn alsook schade worden toegebracht aan het pand. Op een andere wijze kan de constructie namelijk niet worden bekeken en getoetst.

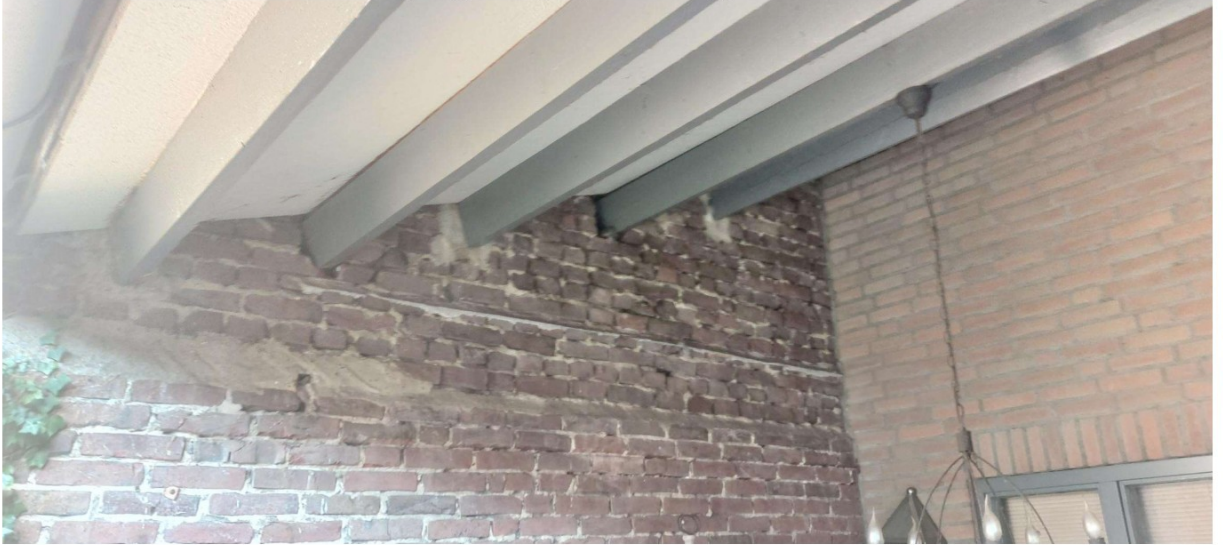
Enkele meters achter het pand is een garage gesitueerd. Het overhellende dakbeschot aan de voorzijde hangt constructief op aan de zijgevel van het pand aan Beekstraat 7. Het vermoeden bestaat dat de rest van de garage dit niet doet aangezien een betonnen binnenwand is gemetseld. Hier zal de rest van de constructie waarschijnlijk op zijn gelegd. Echter is ook dat niet met zekerheid te zeggen. Van de garage konden ook geen bouwkundige en/of constructieve gegevens worden overlegd.

Het overstek van het dak van de garage hangt op aan de zijgevel van Beekstraat 7
