**INSPECTIERAPPORT 2024**

**objectnummer 1008**

Toren Martinikerk

Markt 2, Doesburg

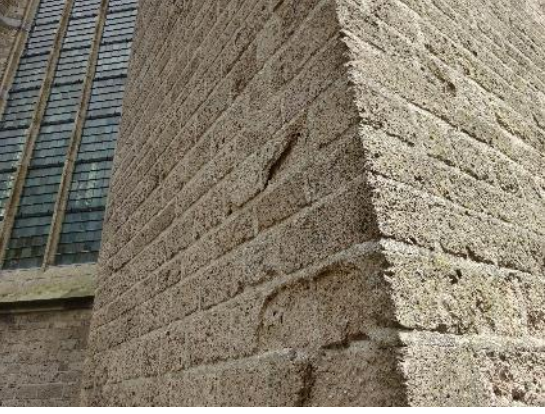
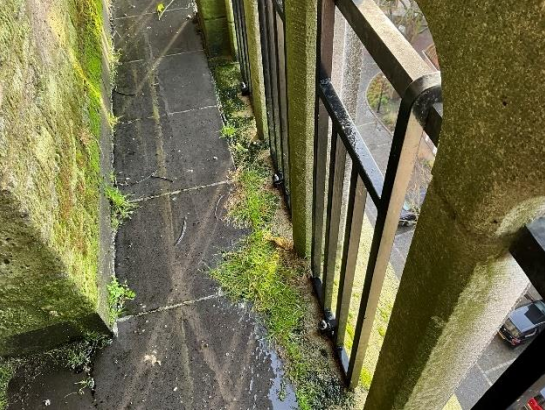
Rubriek	Kwalificatie*	Toelichting	Objectnummer 1008 Toren Martinikerk
<b>1. GEVELS</b>			
<u>1.1 Funderingen</u> - algemeen	G	Gezien de toestand van het opgaande muurwerk.	
<u>1.2 Gevels</u> <u>1.2.2 Natuursteen</u> - tufsteen metselwerk gevels	R	Verspreid komen delen tufsteen voor die in meer of mindere mate afschalen. Dit is een natuurlijk proces.

Delen van het metselwerk onder de lager gelegen balustrade vertonen zoutuitbloei en aangetast voegwerk. Het matige voegwerk in de vloer van de balustrade is hier medeoorzaak van.	
- platvol voegwerk algemeen	R

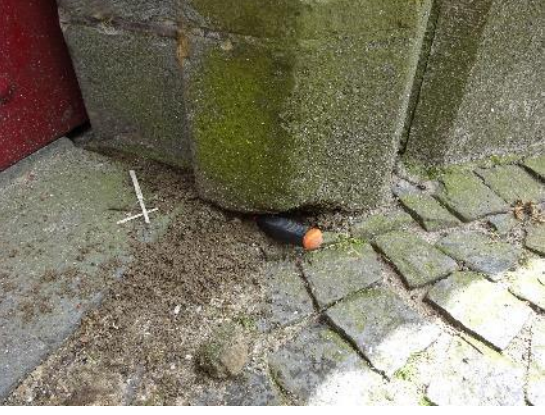
Verspreid komt door erosie aangetast voegwerk voor. In het plint komt plaatselijk wat aangetast of uitgesleten voegwerk voor. Bij gelegenheid zou men dit kunnen herstellen. Het voegwerk onder maaiveld zou men tegelijk kunnen herstellen met het verbeteren van de bestrating voor de toren (en rondom de kerk).

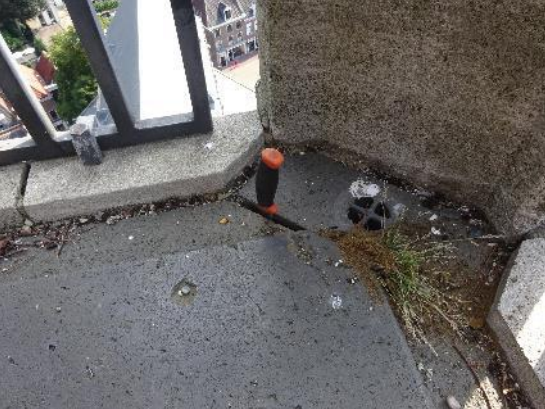
M		<p>Plaatselijk is wat voegwerk uitgesleten of uitgespoeld. Het voegwerk in de "vloer" van de balustrade aan de westzijde en in het plint boven deze balustrade is gescheurd, losgeraakt of uitgesleten. Hierdoor ontstaat onnodige inwatering. Dit voegwerk dient hersteld te worden. De balustrade was tijdens deze inspectie niet bereikbaar in verband met het ontbreken van de sleutel naar het balkon.</p>	
<p>- voegwerk rondom uitlopen en ter plaatse van de spuwvers</p>

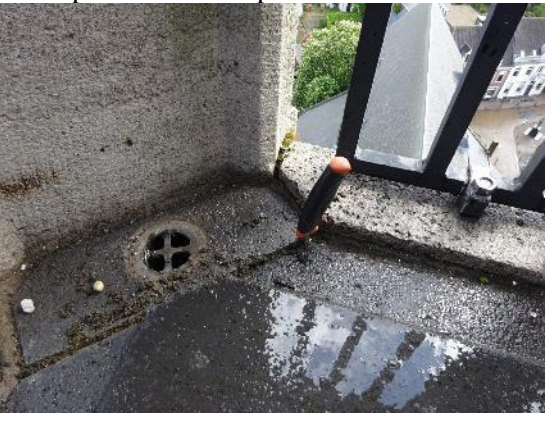
S		<p>Het voegwerk is plaatselijk slecht te noemen in verband met lekkages die ontstaan in de muurwerken. In de verhoogde natuurstenen onderdelen op de omloop is het voegwerk losgeraakt, uitgespoeld of uitgesleten. Enkele natuurstenen onderdelen ("plint" boven de balustrade) aansluitend met de spitsconstructie zijn plaatselijk losgeraakt. De losgeraakte delen natuursteen ("plint") dienen opnieuw aangebracht en vastgezet te worden.</p>	<p>Rondom de uitlopen en ter plaatse van de (rvs) spuwvers is op veel plaatsen geen voegwerk meer aanwezig. Hierdoor en mede omdat enkel (natuurstenen) spuwvers verstopt zijn, ontstaat forse inwatering van de muurwerken onder de (hoogste) balustrade. Hierdoor ontstaat op termijn nog veel meer vocht- en vorstschade. Het metselwerk raakt verzadigd met hemelwater door het slechte voegwerk en de verstopt geraakte spuwvers. Voornoemde dient op korte termijn hersteld te worden.</p>

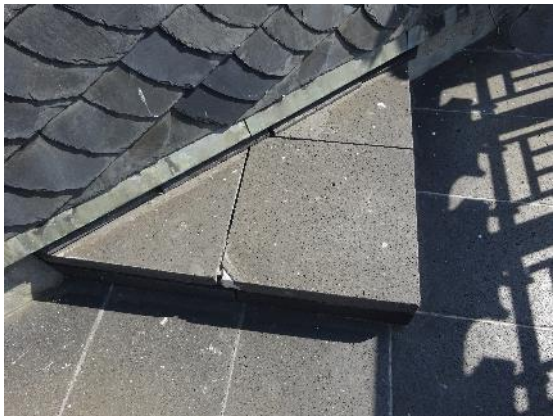
<p>Ook in de verhoogde delen op de balustrade is het voegwerk tussen de delen onderling grotendeels aangetast en uitgespoeld. Het natuurstenen plint is losgeraakt.</p>

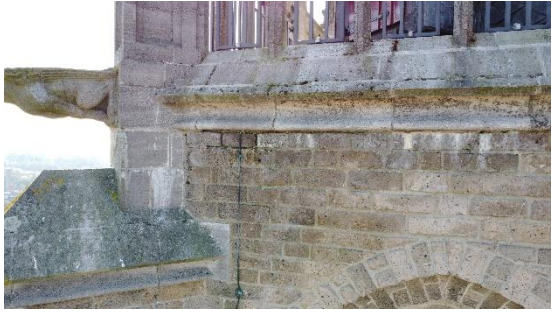
<p>Aan de buitenzijde zijn lekkages zichtbaar. De muurwerken onder de omloop raken verzadigd door hemelwater. Door vocht en vorst kan behoorlijke schade ontstaan.</p>

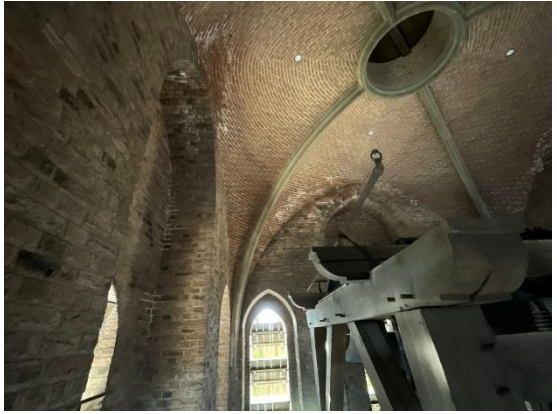
<p>Ook aan de binnenzijde boven de klokken is de lekkage van de omloop zichtbaar. Het metselwerk is beschadigd door uittreden van zouten. Het voegwerk zal spoedig hersteld moeten worden om verdere gevolgschade te voorkomen.</p>

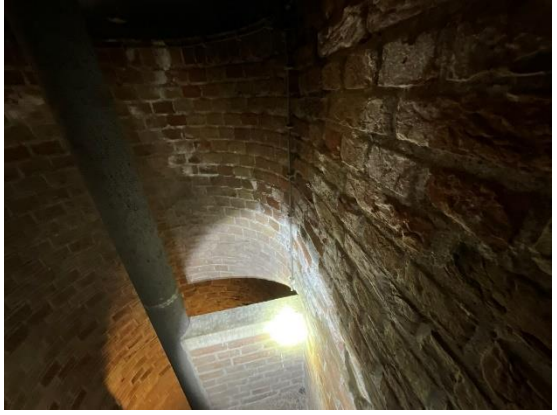
<p>Dit is ook zichtbaar in de traptoren.</p>

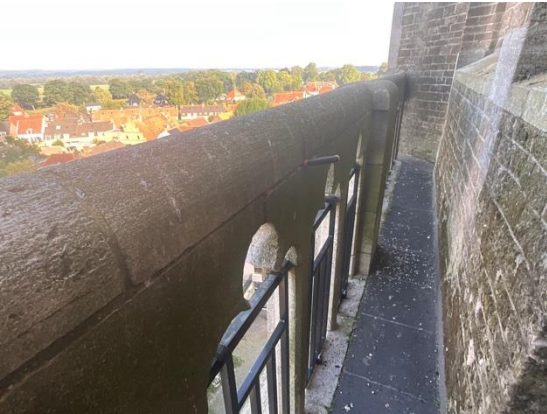
<ul style="list-style-type: none"> <li>- basement en deuroplijsting, meerdere natuursteensoorten</li> <li>- metalen hekwerken in de balustraden (omloop en westzijde); bronzen staven met ijzeren hekwerken</li> </ul>	R G	<p>De balustrade aan de westzijde van het balkon. Veel voegwerk is verzand en uitgespoeld meerdere blokken liggen los. Dit zal hersteld moeten worden.</p> <p>Het natuursteen is plaatselijk verweerd of afgeschaald en verspreid is wat voegwerk weggevallen.</p>	
<p><u>1.4 Vensters</u> <i>1.4.1 Natuursteen</i></p> <ul style="list-style-type: none"> <li>- vensterharnas incl. tracering</li> </ul>

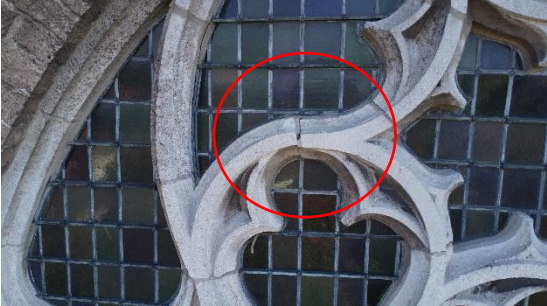
<ul style="list-style-type: none"> <li>- bronzen brugstaven en dekstrippen venster west</li> <li>- omlijstingen lichtspelen</li> </ul>	R G G	<p>Op meerdere plaatsen is het voegwerk gescheurd, losgeraakt of weggevallen (binnenzijde/buitenzijde). Een enkel natuurstenen onderdeel in de tracering vertoont geringe scheurvorming en verzakking. Bij herstel van het venster de blokken in de tracering weer op spanning brengen met droge eiken wiggen en opvoegen. Zie ook 1.7 glas in lood.</p> <p>Plaatselijk komen wat afgeschaalde delen voor.</p>

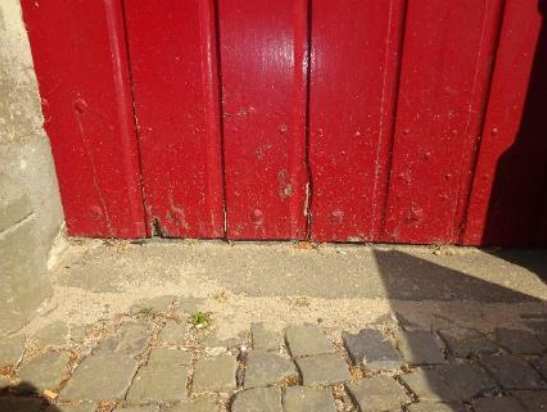
<p>Plaatselijk redelijk. De deuren zijn in de loop der jaren aan de onderzijde plaatselijk opgestopt. Plaatselijk is aan de onderzijde wat houtrot ontstaan. Dit zal bij voorkeur aangeheeld moeten worden met bijpassend eikenhout.</p>

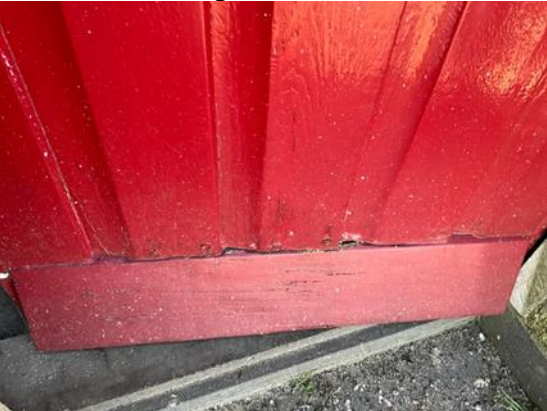
<p>De deur vertoont houtrot ter hoogte van de weldorpel. Het vulmiddel is plaatselijk gescheurd en losgetrokken. Voor het schilderen het houtwerk herstellen.</p>

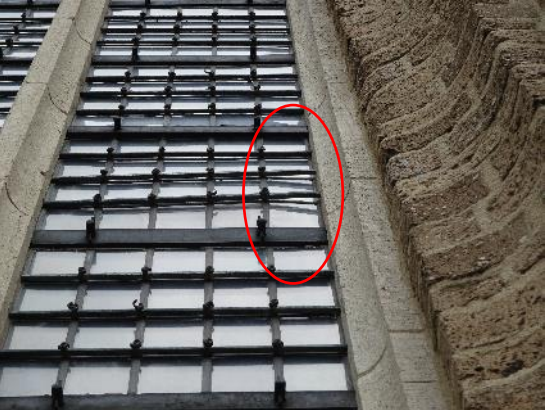
R		<p>Door het wegvallen van het voegwerk staan enkele bindroedes los. Bij het herstel van het voegwerk rekening houden met wat onderhoud aan het glas in lood.</p>
<p>- voegwerk in kantstijlen, montants en tracering</p>

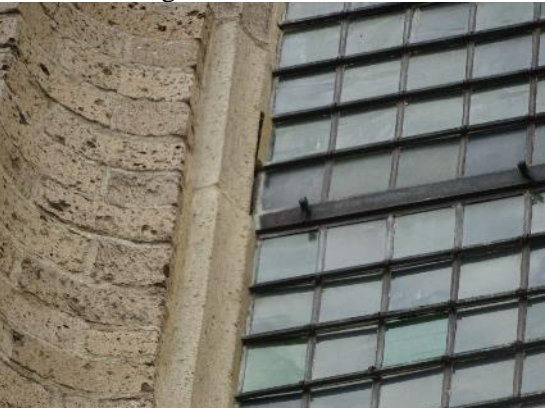
M		<p>Veel voegwerk in de kantstijlen en de montants is gescheurd, losgeraakt of weggefallen. In de natuurstenen onderdelen van de tracering onderling is de schade wat minder. Het voegwerk moet hersteld worden. Hierdoor ontstaat schade aan het glas in lood.</p>

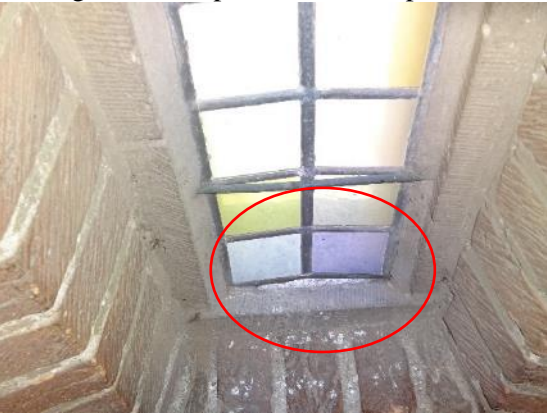
R	De panelen zijn plaatselijk wat vervormd en enkele ruitjes zijn gebroken. Door het ontbreken van de bindveters zijn de panelen vervormd door de zuiging van de wind om de toren. Bij gelegenheid herstellen door koperdraad op te solderen en vast te binden aan de roeden.	
<p>1.7.2 Schilderwerk - westzijde; toegangsdeuren en deur van 1<sup>e</sup> balustrade</p>

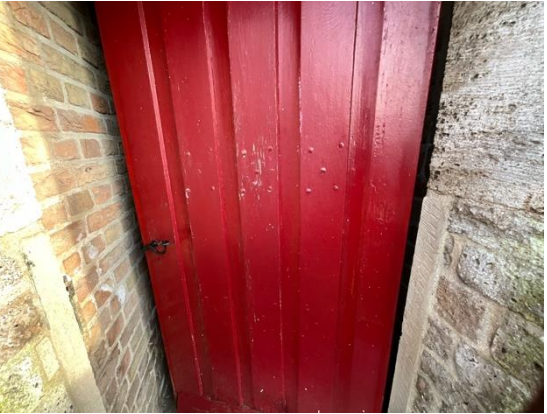
M	Het vulmiddel op het onderste gedeelte van de deuren vertoont scheurvorming. Het schilderwerk is vuil, gescheurd en bladdert af. Na herstel van het houtwerk het schilderwerk behandelen.	
 	G		
<p>- deur traptoren</p>

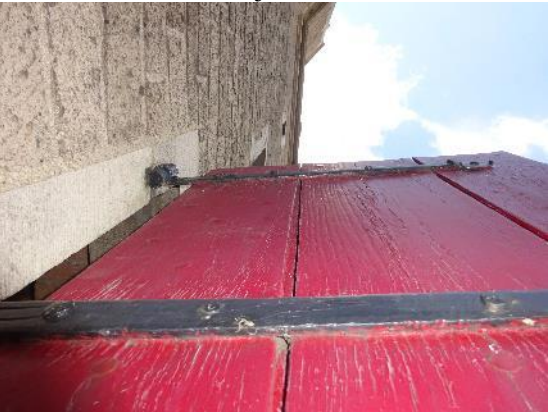
R		Het schilderwerk is gescheurd en bladdert af. Het schilderwerk zal behandeld moeten worden.	
<p>Binnenzijde:</p> <ul style="list-style-type: none"> <li>- binnenschilderwerk van deuren in toegangsportaal</li> <li>- transparant lakwerk binnenzijde deur balustrade</li> <li>- binnendeuren portaal incl. omlijsting</li> </ul>	G			
<p>1.8 Diversen</p> <ul style="list-style-type: none"> <li>- hardhouten galmborden (Bilinga)</li> </ul>	R		Het lakwerk is wat schraal.

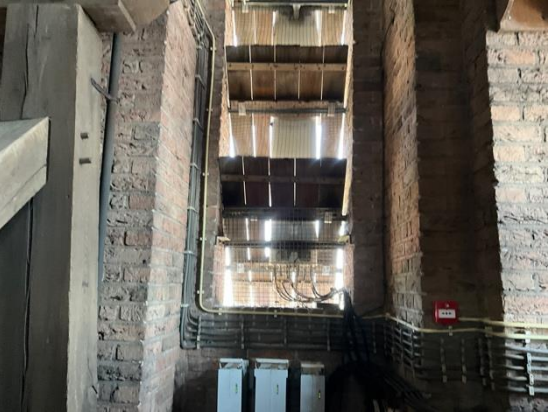
G			
<p>- kunststof galmbord op zuidwesthoek</p>	M		Ca. 1/3 van alle galmborden is in de loop der jaren stuk gezaagd om zenders te plaatsen in de galmgaten. Deze galmborden (ca. 24 stuks) zijn dus vernield. Te zijner tijd bij wijzigen of verwijderen van de installatie dient dit weer in originele staat hersteld te worden.	
<p>- rvs bevestigingshaken en bronzen staven</p>	M		Het galmbord is in het verleden aangebracht met het aanbrengen van de telecominstallatie. Te zijner tijd bij wijzigen van de installatie moet het galmbord weer door hout vervangen worden zoals aanwezig is geweest.

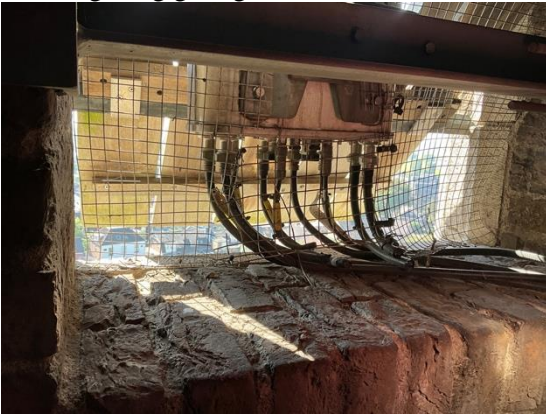
M	<p>Betreft een afgazing in meerdere kwaliteiten en uitvoeringen. De oorspronkelijke afgazing betreft gedrukt en geweven rvs gaas van een zeer zware kwaliteit. Delen van dit gaas zijn in de loop der jaren door volièregaas of kunststofgaas vervangen. T.z.t. zal een groot deel van de afgazing weer in originele staat vernieuwd moeten worden.</p> <p>Op meerdere plaatsen zijn stukjes gaas op slordige wijze met tie wraps aan elkaar geknoopt. De afgazing is op meerdere plaatsen verbogen en delen staan of hangen los. Aan de noord- en zuidzijde komen delen kunststof gaas voor die vanaf de buitenzijde zijn aangebracht. De afgazing moet verbeterd worden.</p>	
<p><b>2. DAKEN</b></p>			
<p><u>2.1 Kapconstructies</u></p>			
<p><u>2.1.1 Hout</u></p> <p>- eikenhout; muurplaten, windverbanden, hoekkepers, sporen en schoren incl. ijzeren ankers</p>	G	<p>Door ons zijn geen noemenswaardige gebreken of sporen van houtaantastingen aangetroffen. In enkele ondereinden van de stijlen komen uitvliegopeningen voor van de bonte knaagkever (uitvliegopeningen in de stijlen juist boven het aansluitende metselwerk). Werkelijke activiteit is niet door ons vastgesteld. Het houtwerk is volledig in het metselwerk verwerkt en is maar beperkt te beoordelen.</p>

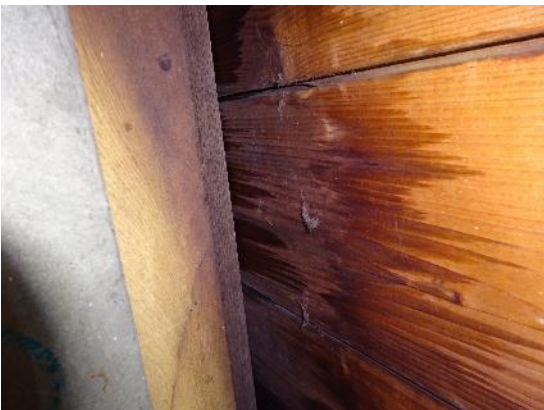
R	<p>Ter plaatse van de hoekkepers vertoont het dakbeschot leksporen. Meest veroorzaakt door een minder juiste loodaansluiting.</p>

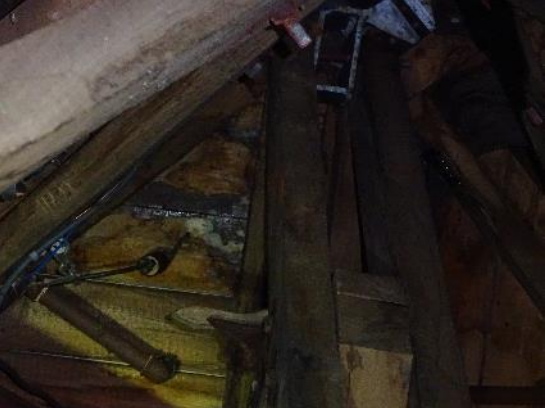
M	<p>In verband met lekkage die al jaren aanwezig is, is dit met matig beoordeeld. Het houtwerk wordt door houtrot aangetast en er ontwikkelt zich een zwamaantasting. De loodbedekking in de lantaarn moet men vernieuwen of tijdelijk herstellen. De spuwers (uitlopen) in de lantaarn moet men vergroten.</p>	
<p>- houtwerk van lantaarn en ui</p>	G	<p>Voor zover te beoordelen. De constructie van de ui is via een plafondluikje summier te controleren. De ui is niet bereikbaar vanwege te geringe ruimte tussen de constructiedelen onderling (het inspectieluik is niet open geweest).</p>	
<p><u>2.2 Dakbedekking</u> <u>2.2.3 Leien</u> - schubleienbedekking, koper genageld</p>	G	<p>Meerdere dakvlakken zijn in het verleden tegen het weer in gedekt. Bij wind kleppen de leien behoorlijk, met name de leien die wat verzakt zijn.</p>

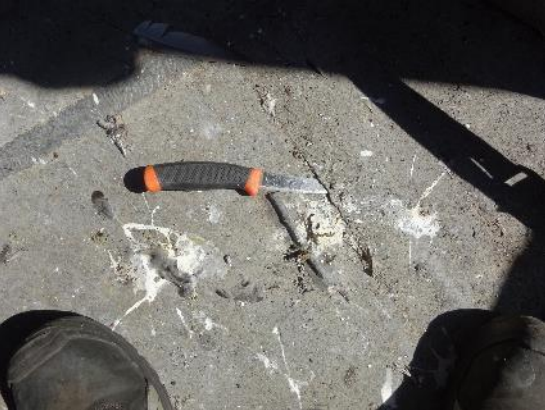
R	<p>De loodbedekking veroorzaakt lekkage. Op meerdere plaatsen is de bedekking gescheurd.</p>

<b><u>rubriek</u></b>	<b><u>technische staat</u></b>	<b><u>termijn</u></b>
- loodbedekking in lantaarn vernieuwen (en/of met spoed tijdelijk herstellen)	2.2.4 / 2.1	matig (lekkages)	1 jaar (SPOEDIG)

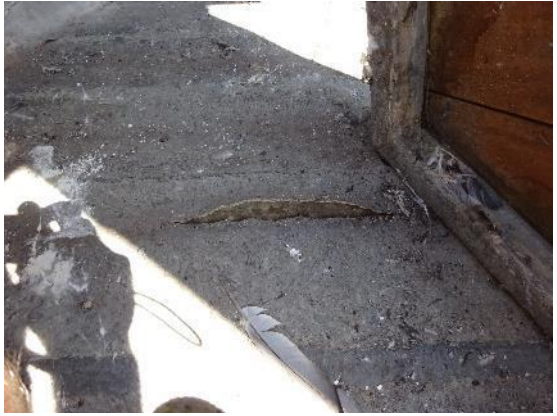
<p>O.a. ter plaatse van de spuwers, maar ook midden in de bedekking komen grote scheuren voor. De (te) kleine uitgescheurde spuwers (uitlopen met een diameter van ca. 2 cm.) moet men vergroten. De spuwers raken snel verstopt. Ook enkele doorvoeren van de bekabeling zijn losgescheurd. De loodbekleding van de wanden is plaatselijk losgeraakt. Dit zal gelijktijdig hersteld moeten worden. De bedekking kan vervangen worden in lood, maar de kans op scheuren is dan weer aanwezig. De bedekking kan ook uitgevoerd worden in koper. Dit is wat sterker en minder gevoelig voor scheuren. Bij voorkeur ook het luik uitvoeren in koper en voorzien van schuiven. Het luik is nu erg zwaar en is belastend met openen.</p> <p>Zie rubriek 2.1 in verband met lekkages en zwamvorming.</p>	
<p><u>2.3 Loodaansluitingen</u> - algemeen - hoekkeperlood</p> <p>- muurlood aansluitend met de kerk</p>	G	R	<p>Aan de binnenzijde komen leksporen op de hoekkepers voor. Het hoekkeperlood is met “klangen” vastgezet, echter op meerdere plaatsen zijn deze klangen in meer of mindere mate losgeraakt (o.a. door storm). Overwegend goed. Het muurlood is voldoende functioneel.</p>

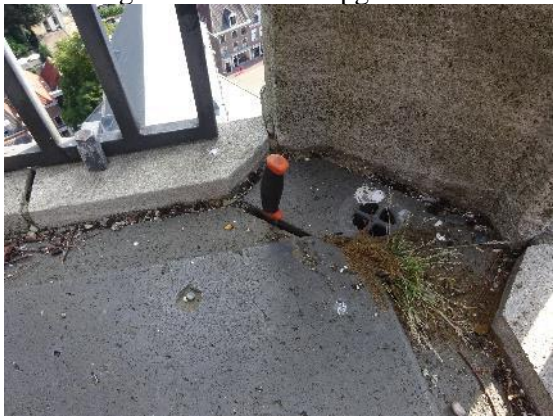
G	M	<p>Zie de tekst bij 1.2.</p> <p>De voegen tussen de delen onderling zijn in lood uitgevoerd. Gedeeltelijk ook specievoegen die in meer of minder mate zijn losgeraakt of zijn uitgespoeld (in de rand). Om onnodig inwateren te voorkomen, moet het voegwerk hersteld worden.</p>

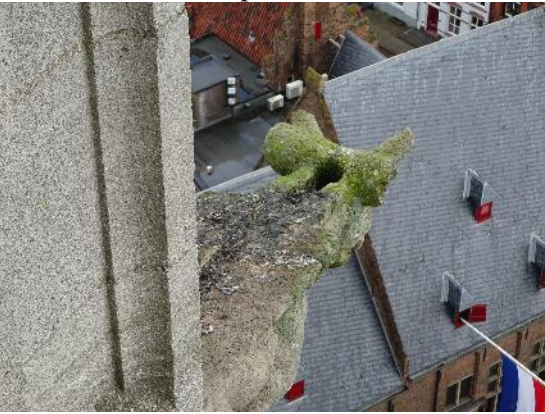
R	De spuwers zijn vervuild en kunnen geen hemelwater meer afvoeren. De spuwers moeten schoongemaakt worden. Van de spuwer op de noordoosthoek is een deel van een oor afgebroken. Bij herstel van het voegwerk zullen ook de spuwers gereinigd en waar nodig en mogelijk aangepast worden.	
<p>- 4 rvs spuwertjes (pijpjes)</p>	M	De pijpjes zijn te gering van diameter en raken snel verstopt. Veel hemelwater wordt via de openstaande voegen tot in de muurwerken afgevoerd. Dit zal verbeterd moeten worden door ruime afvoeren aan te brengen.	
<p><u>2.5 Dakopeningen</u> <u>2.5.1 Dakkapellen</u> Dakkapel met deur en dakkapel met klok: - constructief, houtwerk - schilderwerk deur dekkend - transparant lakwerk, stijlen en plafonds - lood beklede wangen gefelst  - schubleienbedekking, koper genageld - loden pinakels  - loodaansluitingen - 3 klokken in klokkapel</p>	G G G G  G  R  G G	Inclusief de loodbekleding aan de binnenzijde van de klokkapel.  De opengewerkte bovenzijde van de pinakels zijn wat ingezakt.	De klokken zijn recent afgeschermd met een metalen gaasdeur.

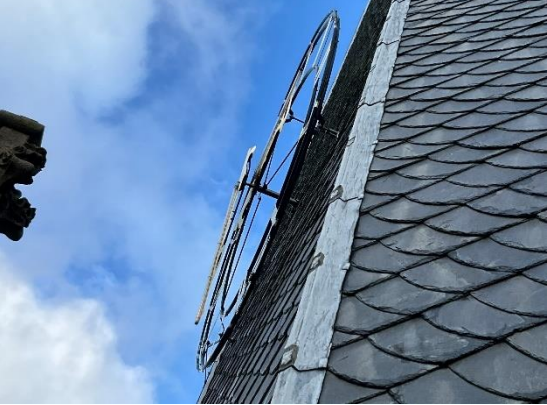
<p>In 2017 hersteld en opnieuw verguld. Plaatselijk is de verlichting beschadigd waardoor deze niet brandt. Dit zal bij gelegenheid hersteld kunnen worden.</p>	
Torenkruis: - smeedijzeren kruis	R

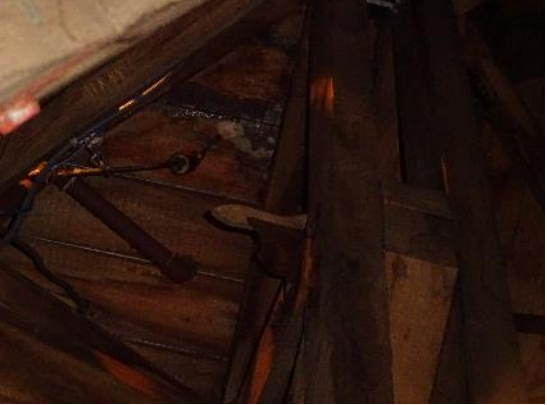
<p>De vloer (de loodbedekking) vertoont lekkage, begin van houtrot en zwamaantasting. De loodbedekking moet vernieuwd worden.</p>

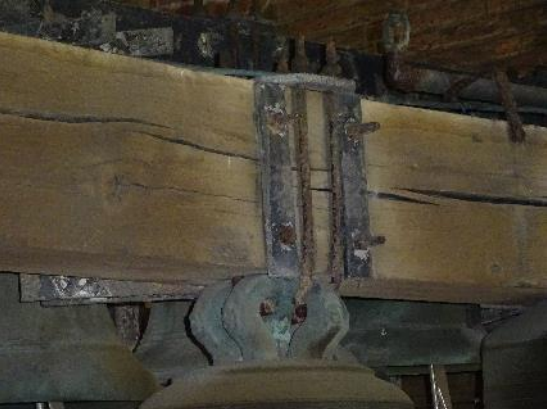
G			Enkele klokken zijn door ons gecontroleerd. Het ijzerwerk zou tegen verdere roestvorming behandeld moeten worden. De ijzeren bouten en moeren vertonen behoorlijke roestvorming. Door ons zijn verder geen gebreken vastgesteld.

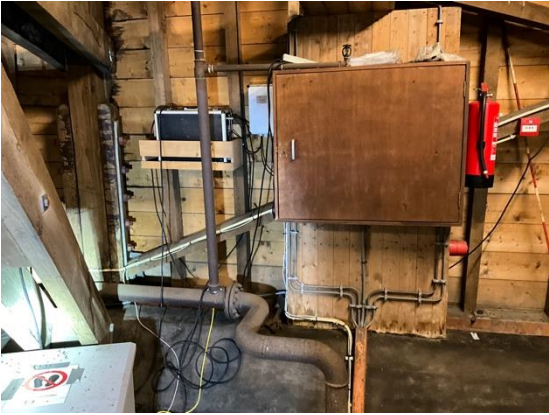
<p>Het installatiewerk valt buiten de inspectie. In de loop der jaren zijn de installaties gewijzigd, aangepast, weer onderdelen verwijderd en weer aangepast met bijplaatsen van zenders en bekabeling. Met het aanbrengen van de installatie worden telkens originele onderdelen van de toren aangepast of beschadigd. Veel van die onderdelen (galmborden, afgazing) moeten t.z.t. vernieuwd worden. Al het installatiemateriaal dat bij wijzigingen overbodig wordt, moet verwijderd worden. De “vernieldde” onderdelen moeten te zijner tijd hersteld of vernieuwd worden. Zie rubriek 1.8 Diversen.</p>

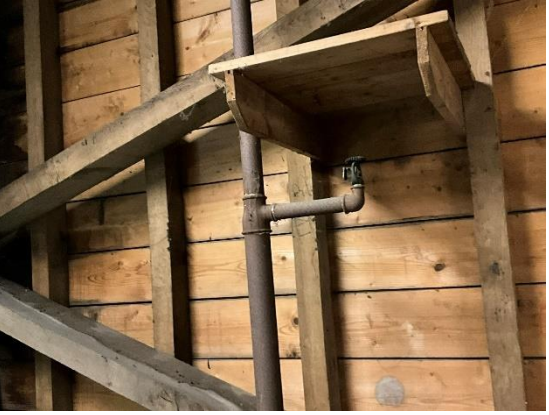
<p>Beoordeeld op uiterlijke staat. Het ijzerwerk vertoont roestvorming en moet behandeld worden. Naar verluidt is de installatie niet meer functioneel.</p>	
<p>- rook- of brandmeldingssysteem</p>	?			<p>Er is een rook- of brandmeldingssysteem aanwezig in de toren.</p>

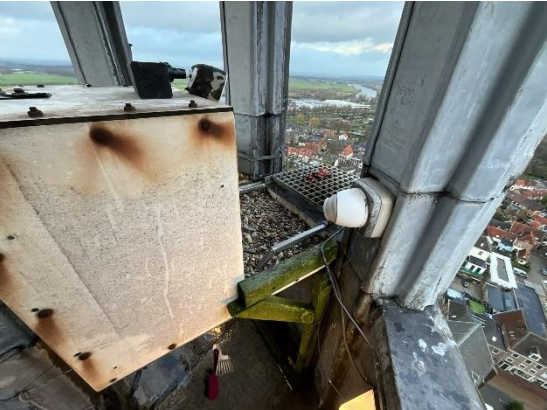
De nestkast is geen probleem. Er ontstaat wel behoorlijke vervuiling in de lantaarn. Men dient rekening te houden met het feit dat in de kast, op de vloer van de lantaarn en in de goten van de kerk regelmatig kadavers (vogels) vallen. De afvoeren of de uitlopen (ook in de lantaarn) kunnen hierdoor verstopt raken. De lantaarn moet men regelmatig schoonmaken.  Foto: nestkast van de slechtvalken met camera.
