Inspectierapport

Adres object: Asserstraat 5
9461 GA GIETEN

Datum inspectie: dinsdag 10 juni 2025

Rapportnummer: 2025,001006.Bouwonderzoek.B.01

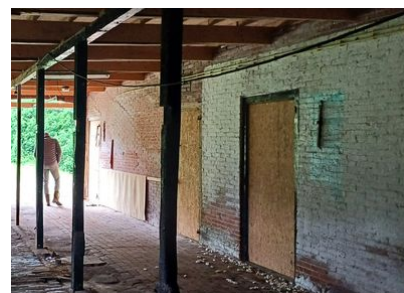
Locatie binnenmuur

Toelichting Binnenmuur uitgevoerd in steens metselwerk en onderdeel van de hoofd draag constructie

Scheurvorming

Opmerking gebrek Scheurvorming in metselwerk door zetting in fundering constructie

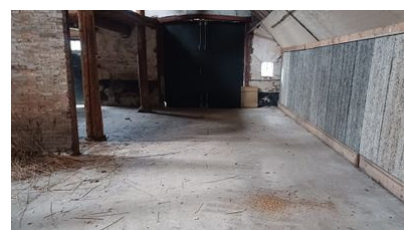
Toelichting De vloer is uitgevoerd in stamp beton gestort op een verdicht zandbed

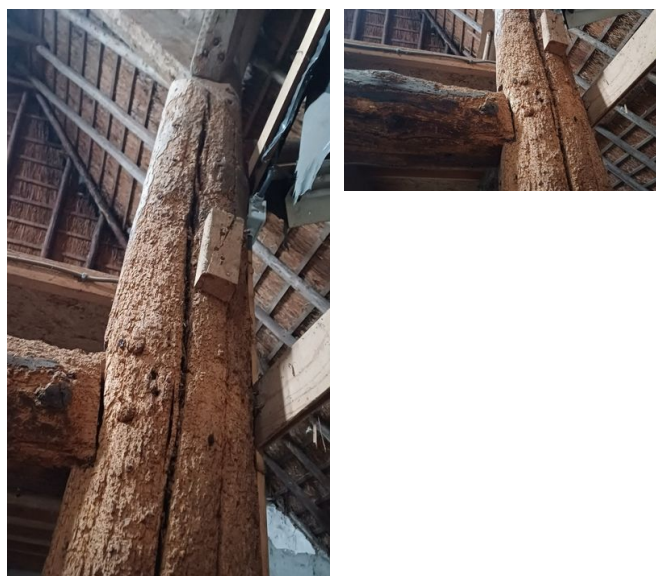
Gebint constructie

aantasting kolom

kolom is aangetast door vee verblijf / ouderdom.
Actieve houtworm is niet waargenomen.

Bij de nieuwbouw naar appartementen wordt de gebint constructie in zijn geheel vervangen door een constructief onderdeel in ene ander materiaal en uitvoering

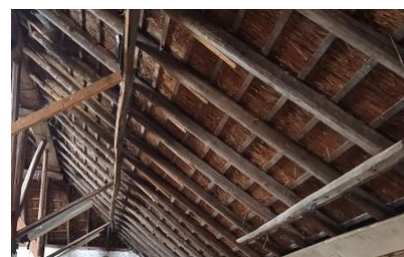
De kap constructie is uitgevoerd in een sporen kap constructie uitgevoerd in rondhout van voldoende sterkte en afmeting

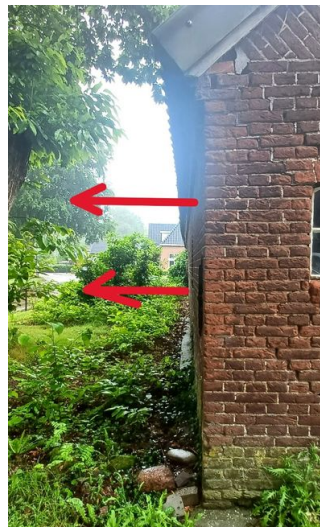
Locatie zijgevel straat zijde

Deformatie, scheefstand

Opmerking gebrek Het metselwerk vertoont scheefstand door spatkrachten uit de dak constructie

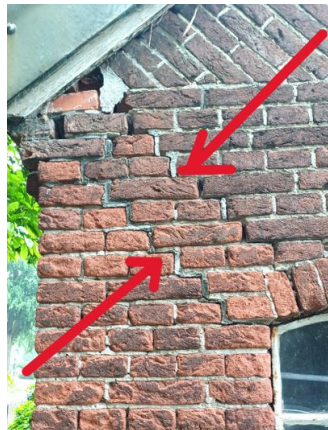
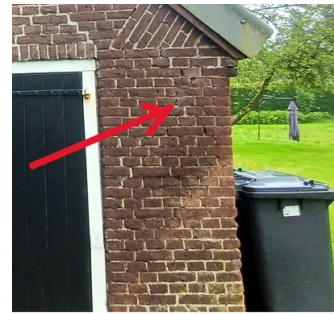
Locatie achtergevel

Scheurvorming

Opmerking gebrek Zetting fundering met gevolg scheurvorming in metselwerk

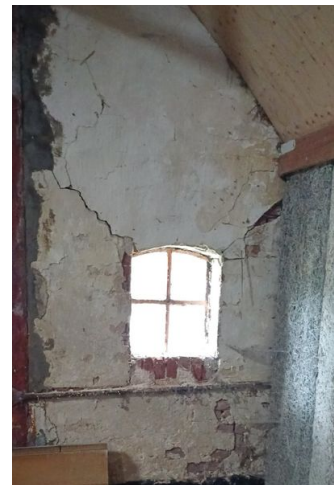
Locatie metselwerk

Scheurvorming uit lateien

Opmerking gebrek Metselwerk vertoont scheurvorming uit lateien

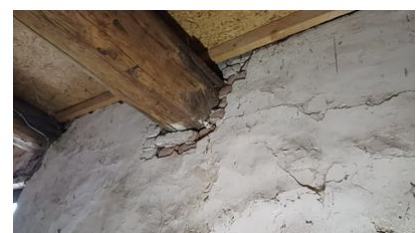
Het buitengevelmetselwerk is verbonden aan de gebint constructie (hoofd draak constructie). De balken van de gebinten zijn opgenomen in het metselwerk

Bij de nieuwbouw zal de gebint constructie vervangen worden. De stabiliteit in het metselwerk wordt niet verzorgd
