**MILIEUKUNDIG ONDERZOEK
VERHARDINGEN EN BODEM
Huyssitterweg 17-19 te Leidschendam**

PROJECT 42188

| <i>Titel</i> | Verkennend bodemonderzoek Huyssitterweg 17-19 te Leidschendam |
| <i>Datum rapport</i> | 20 maart 2026 <i>Versie 2 (aanvullende historische informatie toegevoegd)</i> |

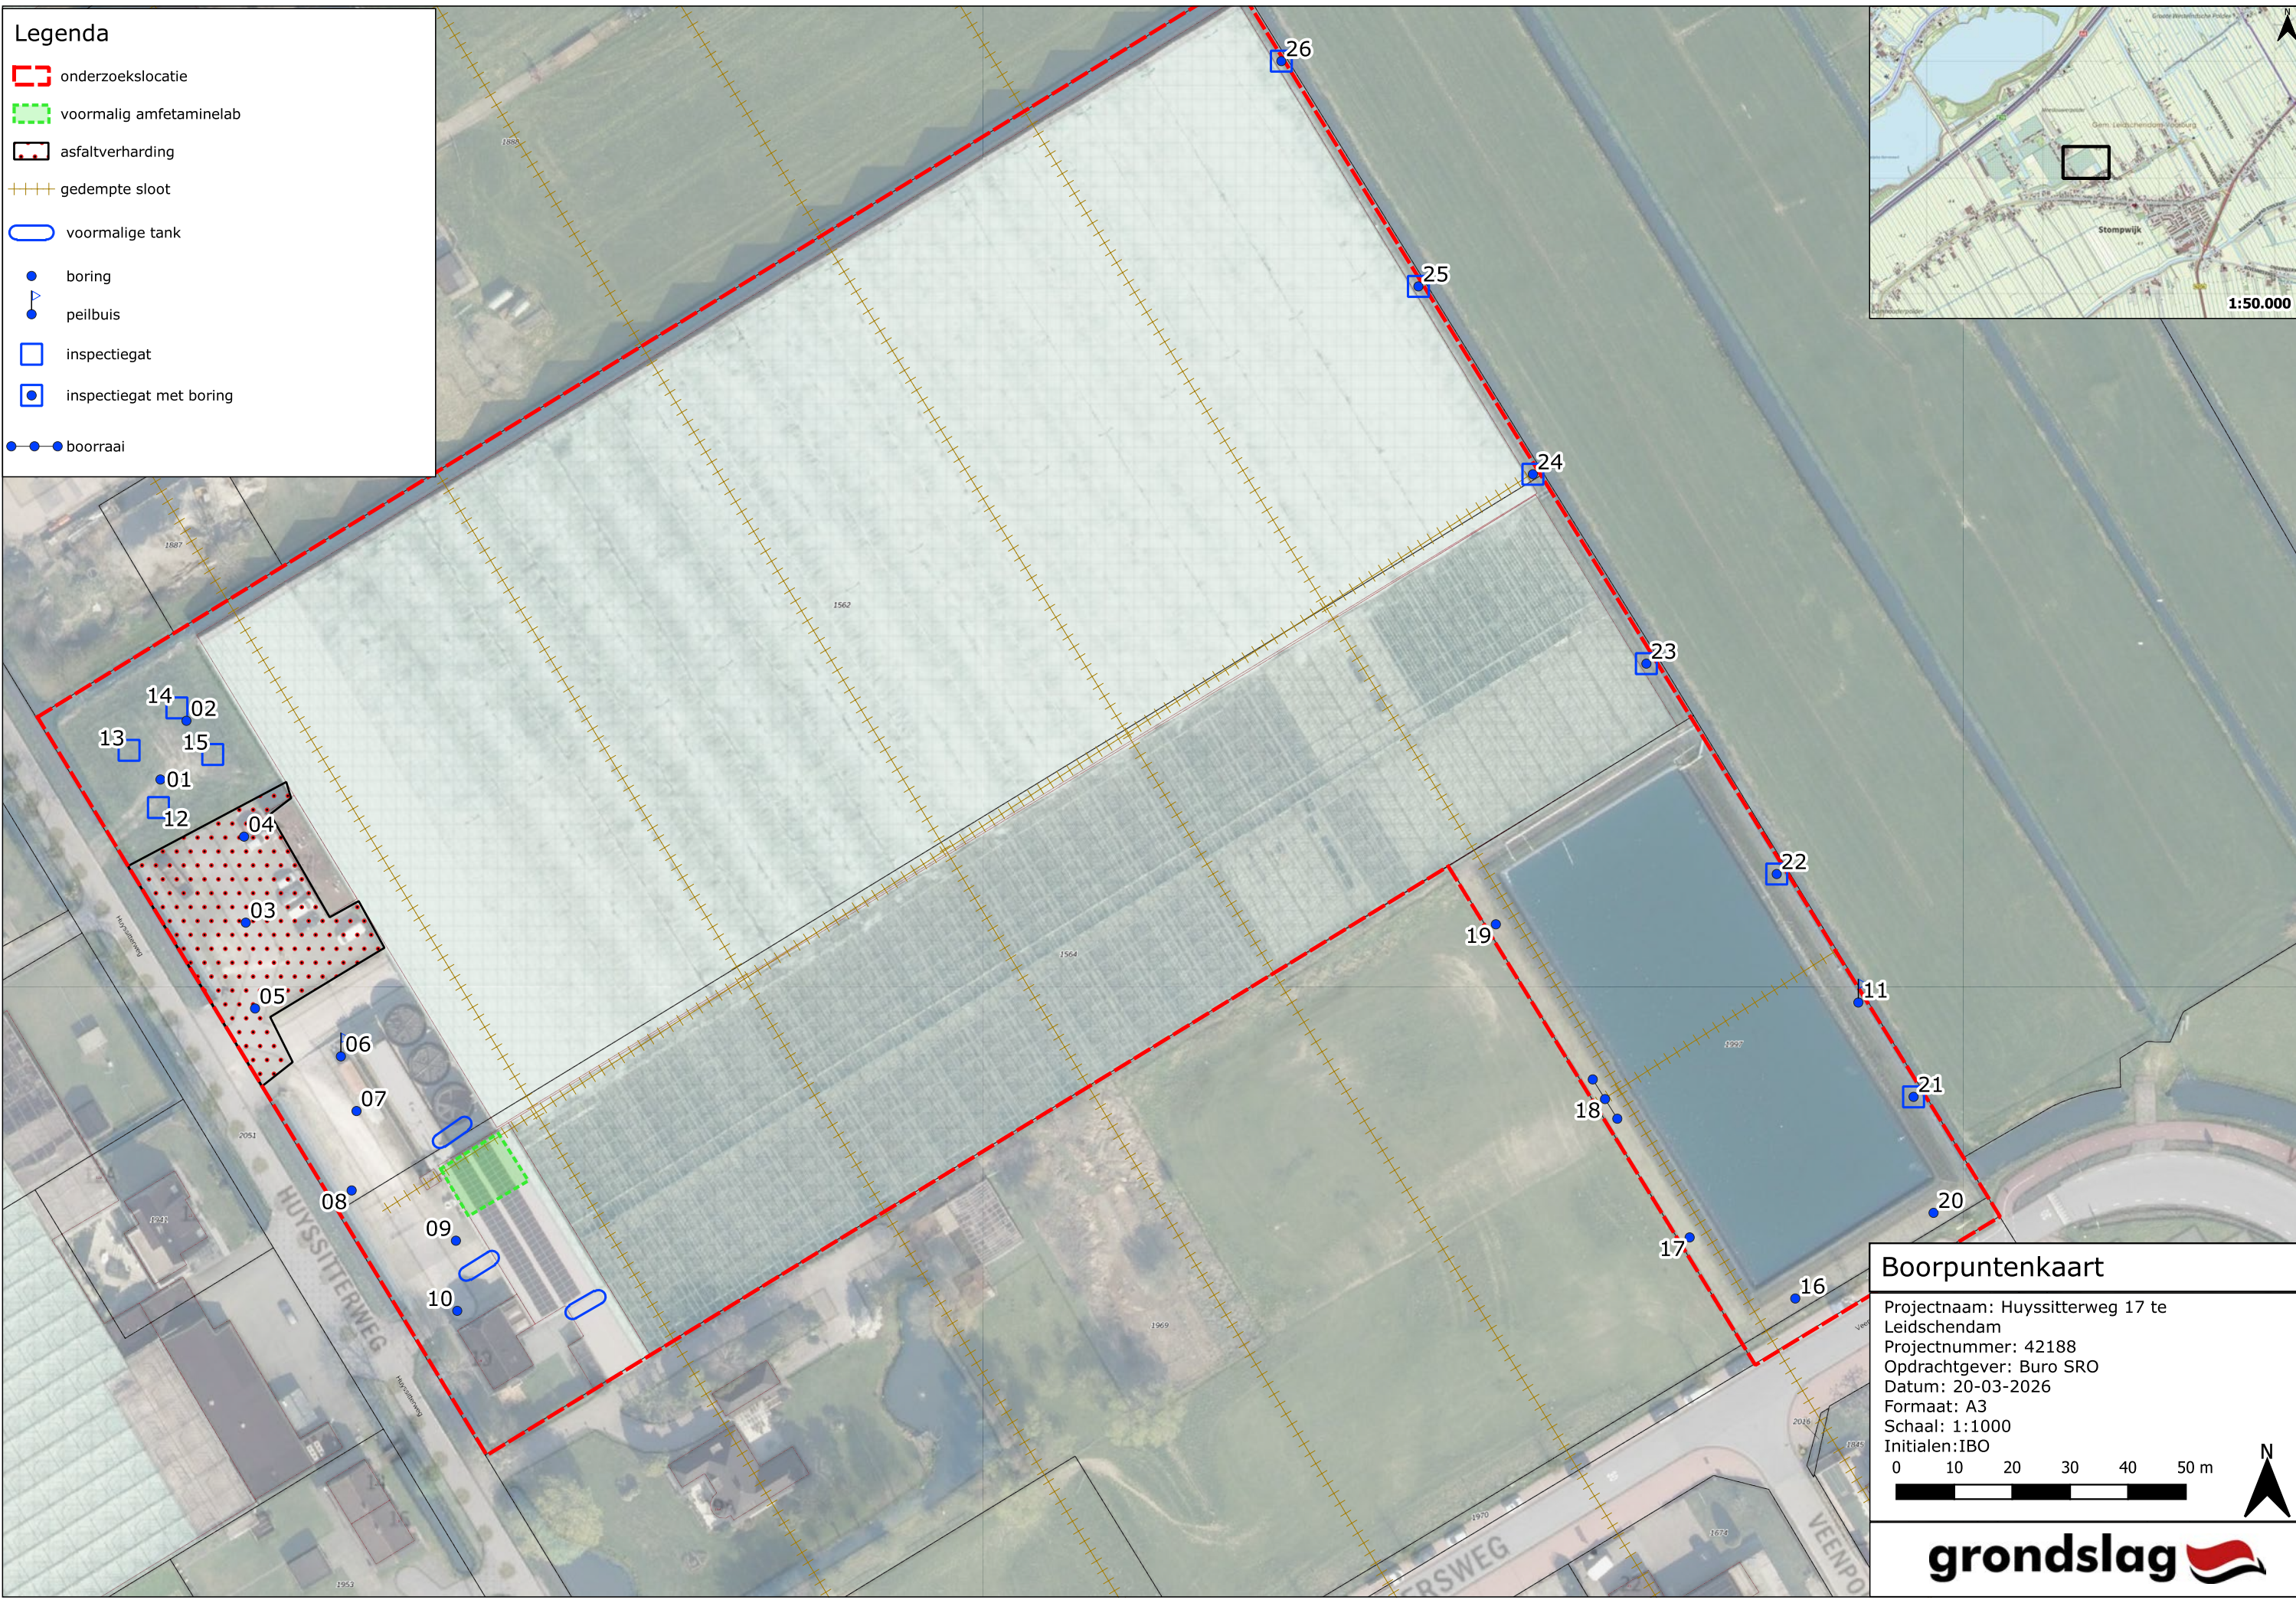
Boorpuntenkaart

De ligging van de boringen, de peilbuizen, en de inspectiegaten is weergegeven in bijlage I.

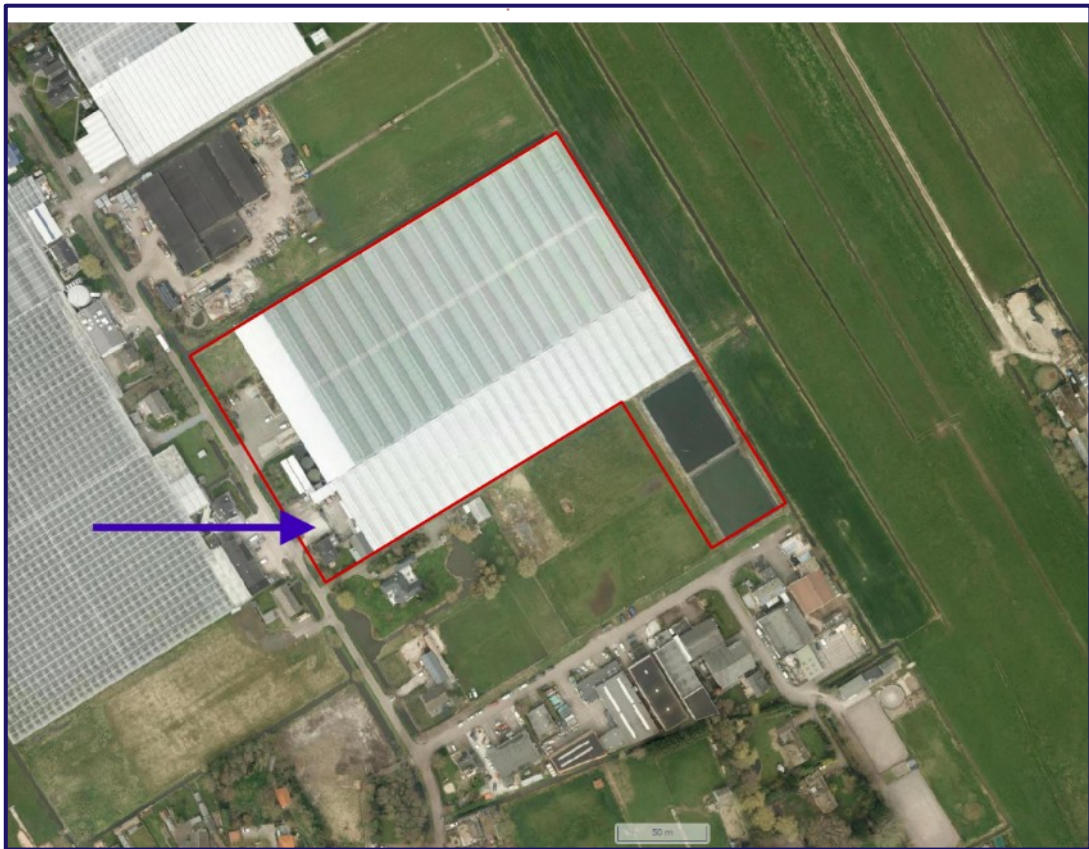
9: verticale luchtfoto 2018. Na brand in oktober 2017 is de opslagloods (aangegeven met blauwe pijl) naast de kassen ernstig beschadigd (zie H4 voor verdere toelichting).

In oktober 2017 heeft er een brand plaatsgevonden in de opslagloods aan de voorzijde van het terrein. Hierbij is het asbesthoudende dak beschadigd geraakt. Daarnaast is een amfetaminelab aangetroffen.

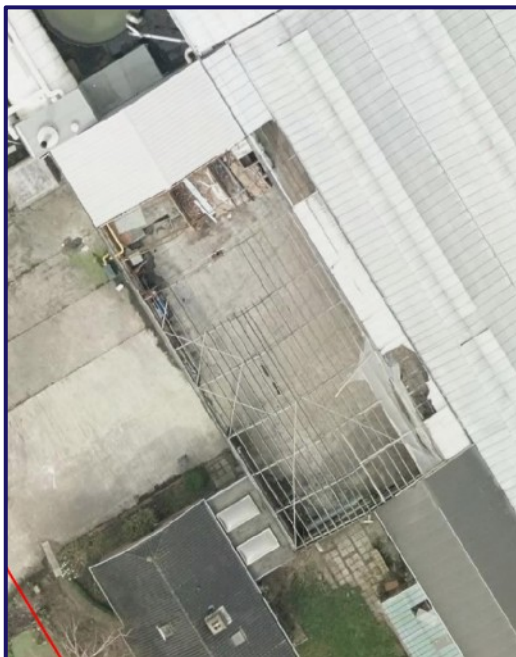
11: verticale luchtfoto 2018, ingezoomd op de beschadigde opslagloods.
