25-2088-R01AvH-BR250420

Actualiserend vooronderzoek Lange Dwarsweg naast nr. 6, Rijpwetering

Onderhavig briefrapport geeft weer welke werkzaamheden er zijn verricht en beschrijft de resultaten van het bodemonderzoek.

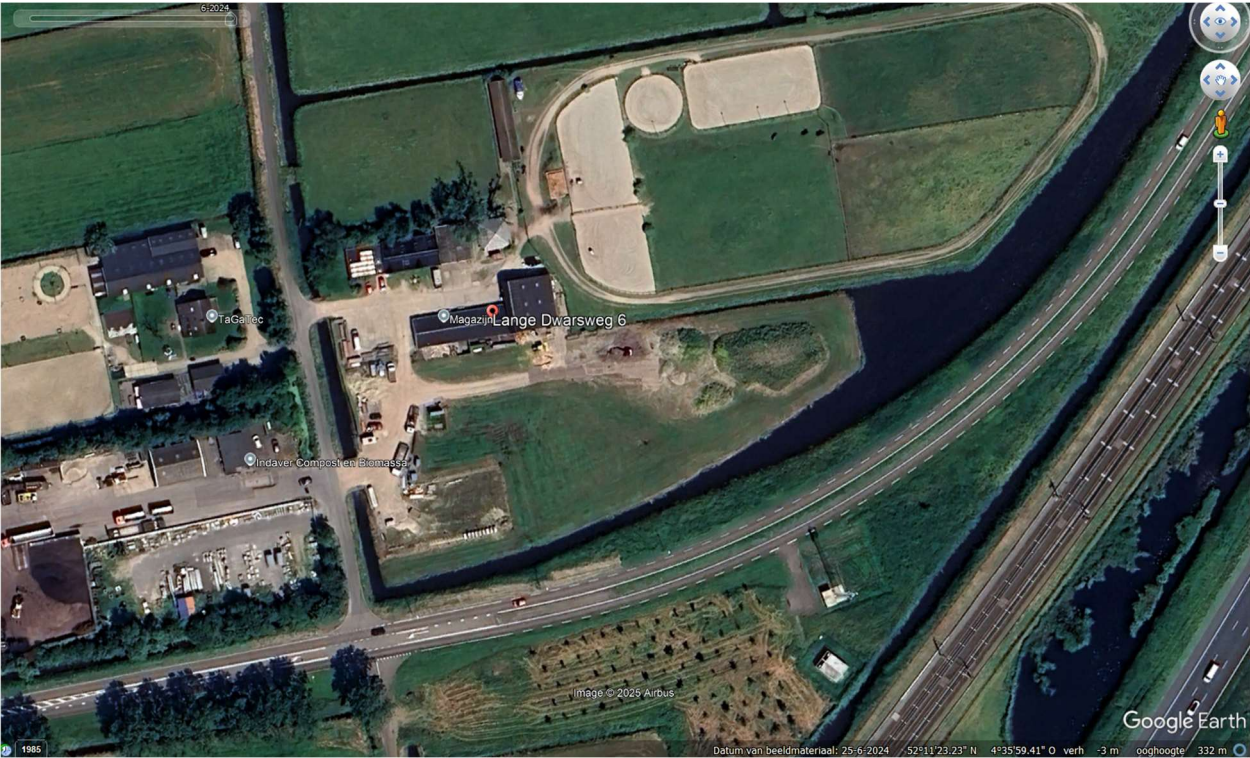
luchtfoto 25-6-2024

Op luchtfoto's via Google-earth blijkt dat sinds 2022 op de locatie een depot met grond/zand zichtbaar is, die in 2020 nog niet aanwezig was.
