TAM-omgevingsplan Zandweg 210, Vleuterweide

Aanmeldingsnotitie woningbouw Zandweg 210 in De Meern

Projectnummer: 242649
Onderzoekslocatie: Zandweg
210 in De Meern

22
oktober 2024

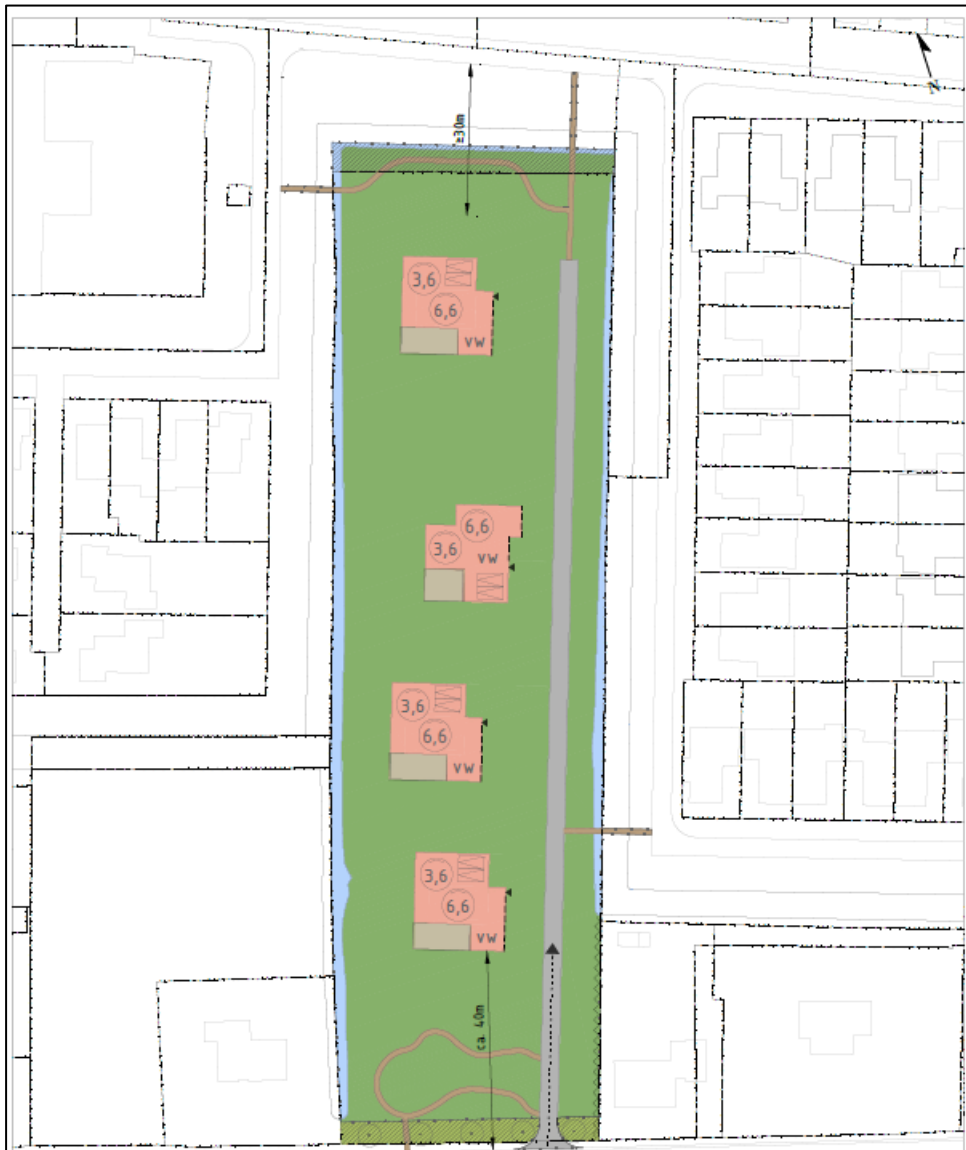
figuur 3: inrichtingsschets van de drie nieuwe en één bestaande woning aan Zandweg 210 in De Meern.

Het project bestaat uit het realiseren van drie extra woningen, aanvullend op de reeds bestaande (figuur 3). Deze drie woningen worden volledig nieuw gebouwd. De hoogte van de nieuwe woningen bedraagt 6,6 m.

A: bovenaanzicht:

B: zijaanzicht:

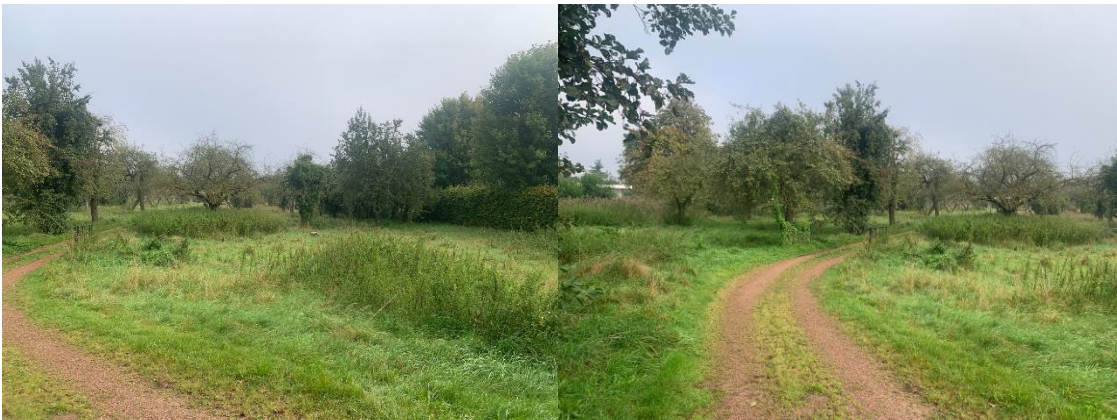
Het plangebied bestaat uit het boomgaard met hierbinnen een woning. Aan het maaiveld is voornamelijk sprake van gras. De woning in het plangebied is tijdelijk bewoond. Er is geen sprake van reliëf binnen het plangebied. Foto's van het plangebied zijn weergegeven in figuur 14.

Figuur 14: Foto's van het plangebied ten tijde van het veldonderzoek (29-08-2024).

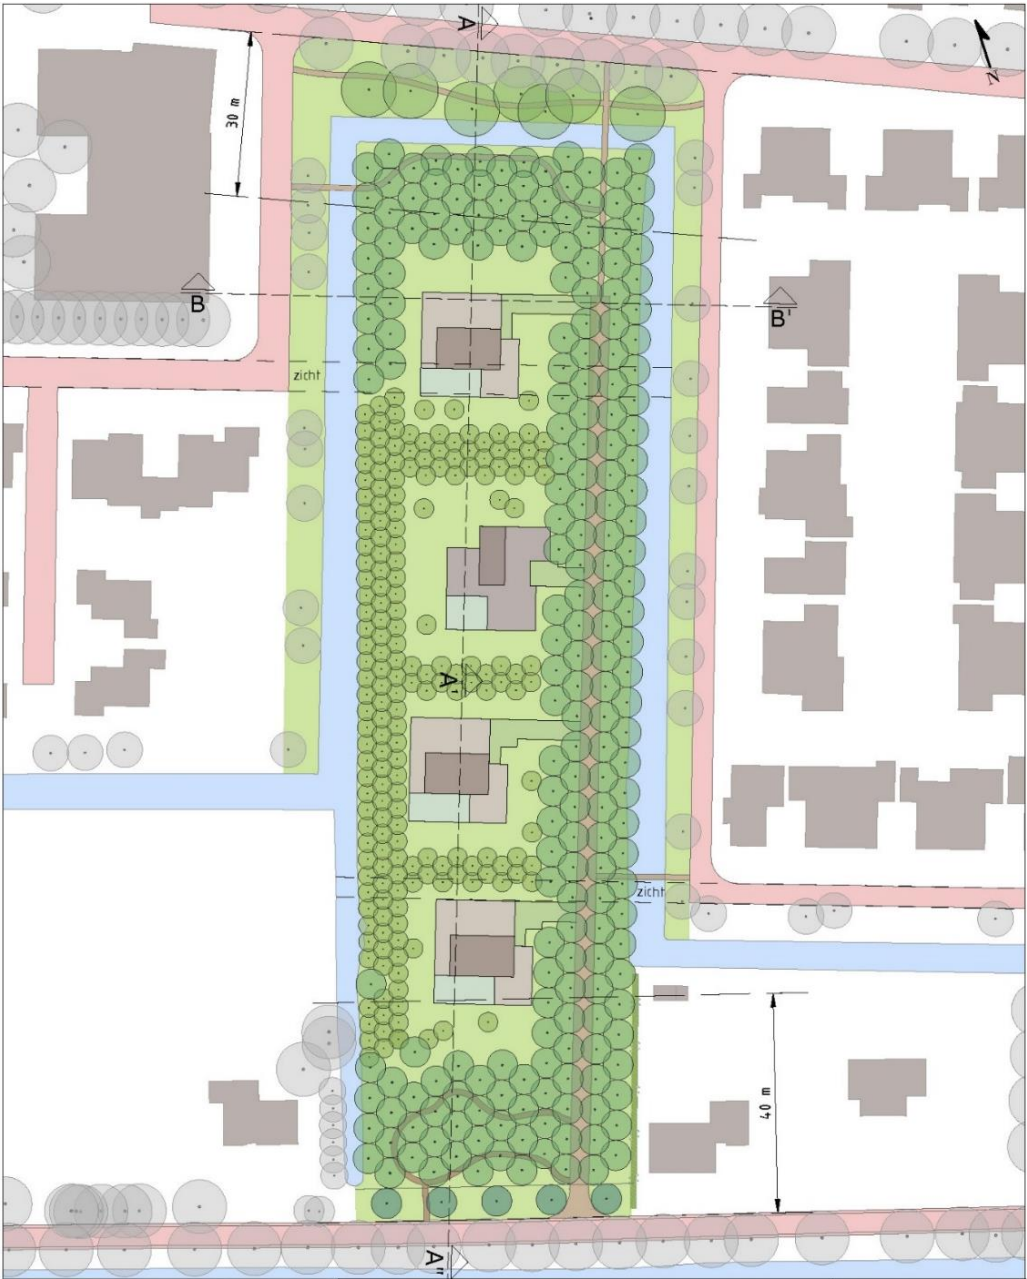
Bijlage 1: Plantekening

- Legenda**
- Fruitboom hoogstam
 - Fruitboom laagstam
 - Knotwilg
 - Parkboom
 - Bestaande boom
 - Grasvegetatie
 - Rijweg / woonstraat
 - Ontsluiting boomgaard
 - Oprit woningen
 - Bestaande bebouwing
 - Nieuwe bebouwing

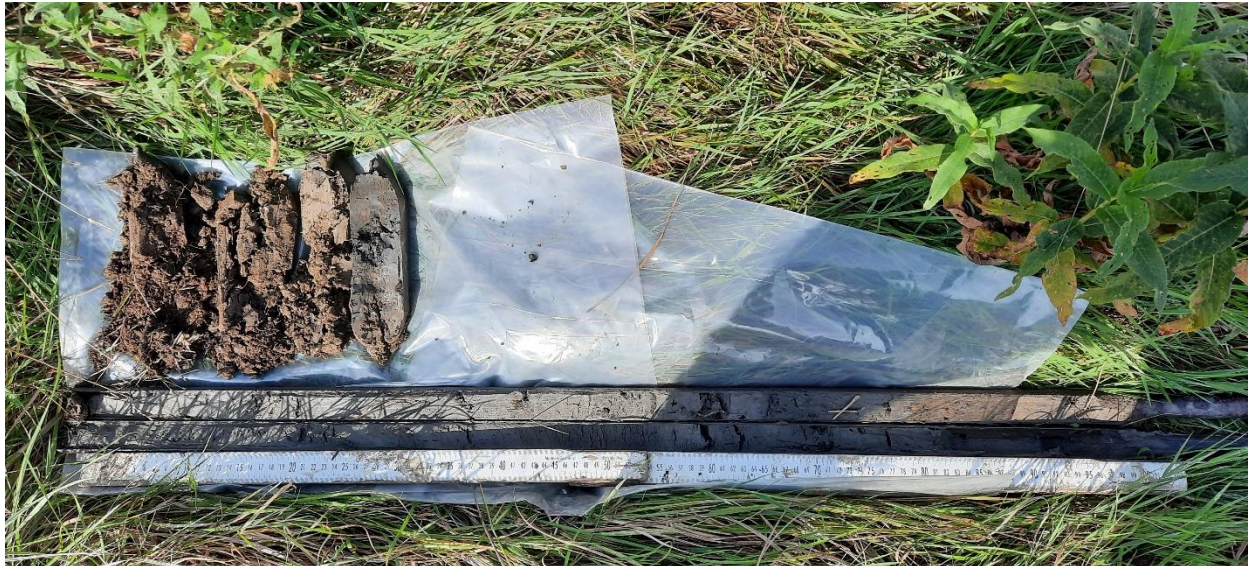
Hieronder volgen enkele foto's van boring 1 en 10. De boorkernen op onderstaande foto's zijn van links naar rechts uitgelegd, waarbij de onderkanten van de boringen naar boven wijzen (per 50 cm). De guts is naar links (het diepste punt) uitgelegd.

Foto van boring 1, tot 300 cm -Mv

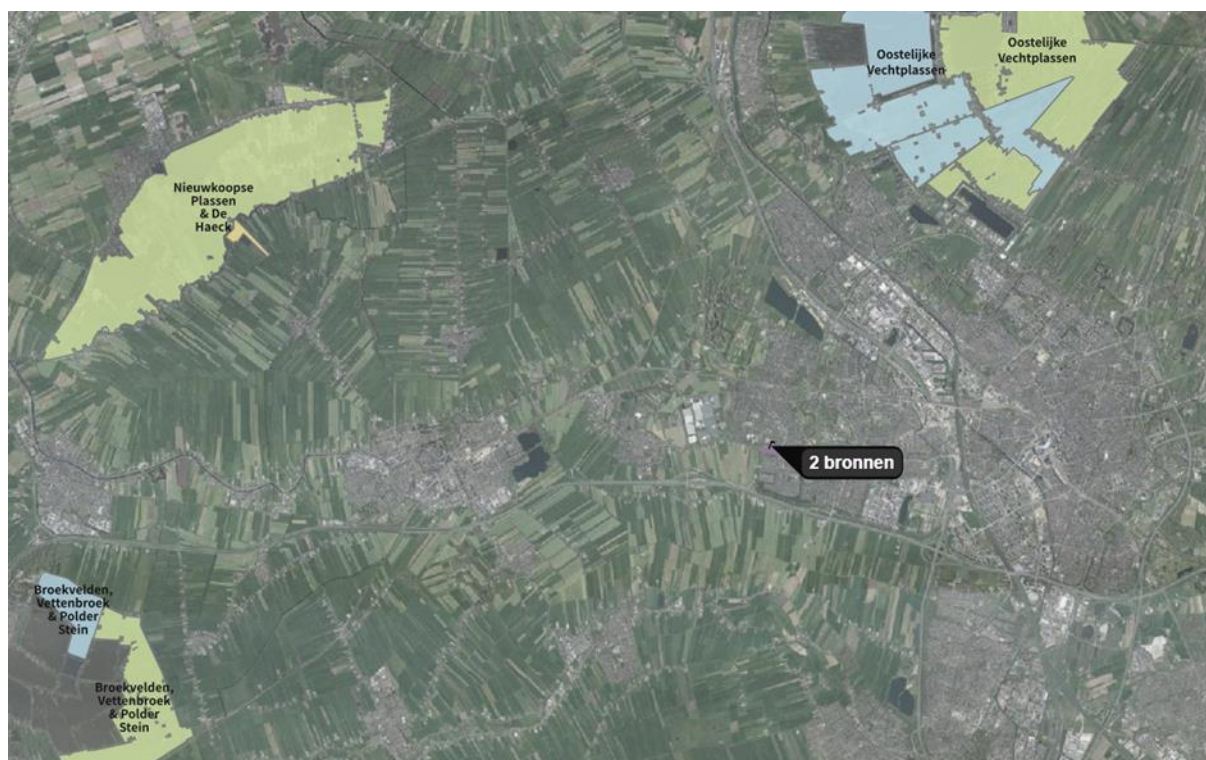
Figuur 2: Afstand Natura 2000-gebied tot het planvoornemen, bron: www.aerius.nl.

- Oostelijke Vechtplassen, op circa 7.330 m;
- Nieuwkoopse Plassen & De Haeck, op circa 12.340 m;
- Broekvelden, Vettenbroek & Polder Stein, op circa 16.170m.

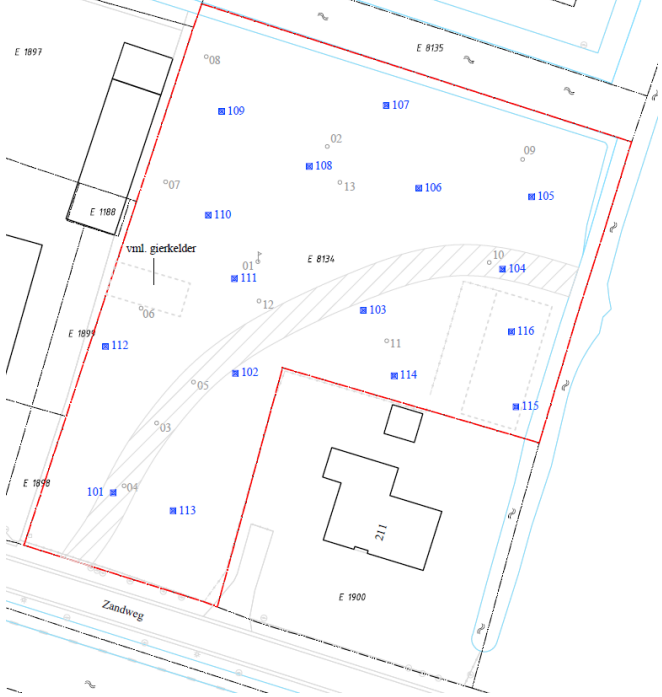
| Adres | Onderzoek | Bijzonderheden/conclusie |
|---|--|--|
| | Verkennd bodem- en asbestonderzoek, 18-05-2021, Grondslag BV | Op het aangrenzende perceel E 8134, ongeveer 30 meter ten westen van de locatie, zijn in de bovengrond licht verhoogde gehalten aan zware metalen, PAK, PCB en DDE (bestrijdingsmiddel) aangetoond. Ter plaatse van het voormalige puinpad en de voormalige bebouwing (gierkelder) is asbest in gehalten van 0,3 en 0,6 mg/kg ds in de grond aangetoond (zie figuur 1). Op basis van deze twee onderzoeken is de locatie niet verdacht. |

| Adres | Onderzoek | Bijzonderheden/conclusie |
|--|--|--|
| | | <p data-bbox="689 943 1134 965">figuur 1: tekening voorgaand onderzoek Grondslag (2021)</p> |

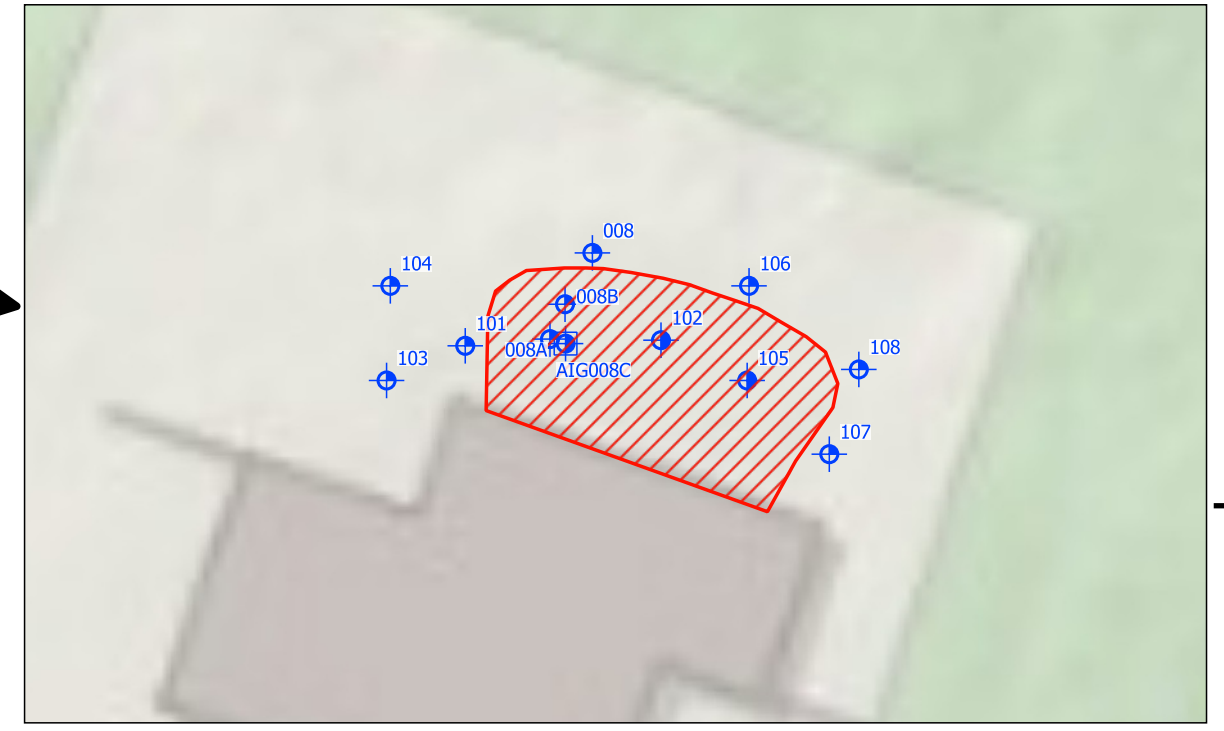
1.1 Overzichtstekening met topografische ligging

- boring tot 1,0 m -mv
- boring tot 0,5 m -mv
- boring tot 2,0 m -mv
- peilbuis
- proefgat icm boring tot 1,0 m -mv
- grens onderzoekslocatie
- verontreiniging met Cu, Zn, Ca, Pb, Cr en Ni (0,0 - 0,5 m -mv)

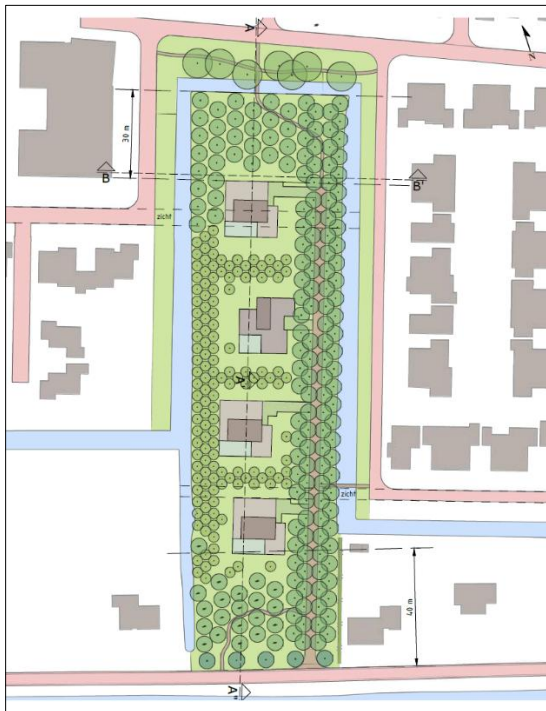
Er zijn concrete plannen om drie nieuwe woningen te bouwen naast de bestaande te renoveren woning aan de Zandweg 210 in De Meern. Op de onderstaande afbeelding staat een plattegrond van het wenselijke eindbeeld.

Plattegrond van het wenselijke eindbeeld (bron: Ambog).

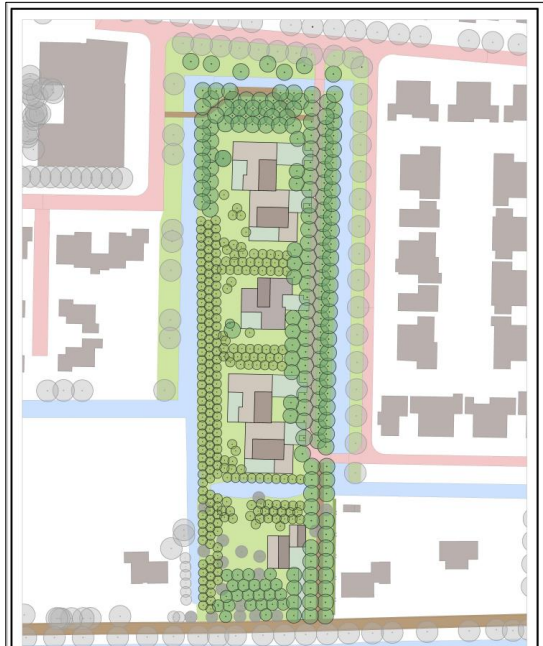
Het voornemen bestaat om op het bestaande perceel rondom de huidig bestaande woning, vijf nieuwe woningen met bijgebouwen te realiseren. Om de woningen te kunnen bouwen dienen een aantal fruitbomen gerooid te worden. Op onderstaande afbeelding wordt een afbeelding weergegeven waarop een wenselijk eindbeeld afgebeeld is middels een plattegrond.

Plattegrond van het wenselijke eindbeeld (bron: ambog)

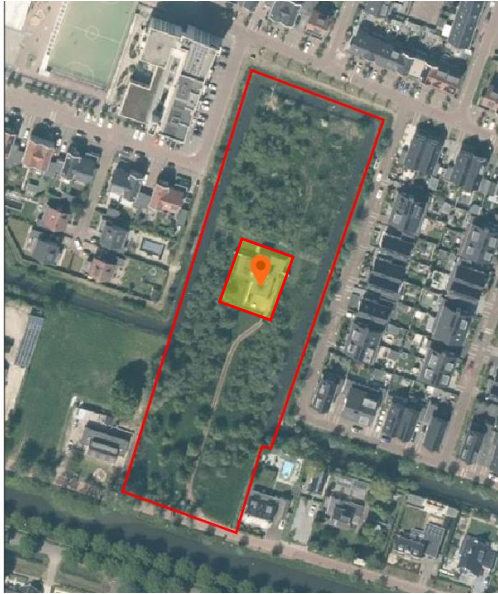
De bestaande woning wordt niet beïnvloed door uitvoering van voorgenomen plannen. De bestaande woning zal behouden worden en ongewijzigd blijven, behoudens een interne verbouwing. De woning wordt daarom buiten beschouwing gelaten. Op onderstaande luchtfoto wordt het onderzoeksgebied weergegeven. Indien in het vervolg van deze rapportage wordt gesproken over plangebied, wordt onderstaand onderzoeksgebied bedoeld.

Begrenzing van het onderzoeksgebied. De bestaande woning valt buiten het onderzoeksgebied.

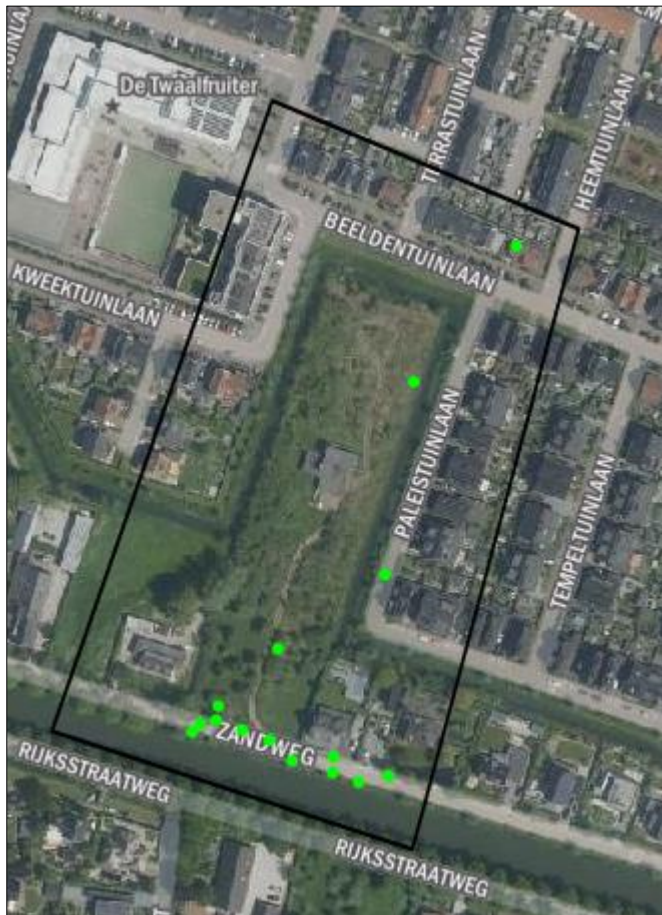
Met de zwarte omlijning wordt het onderzoeksgebied weergegeven, met de groene stippen worden de locaties van de waarnemingen weergegeven (bron: ndff-ecogrid.nl)

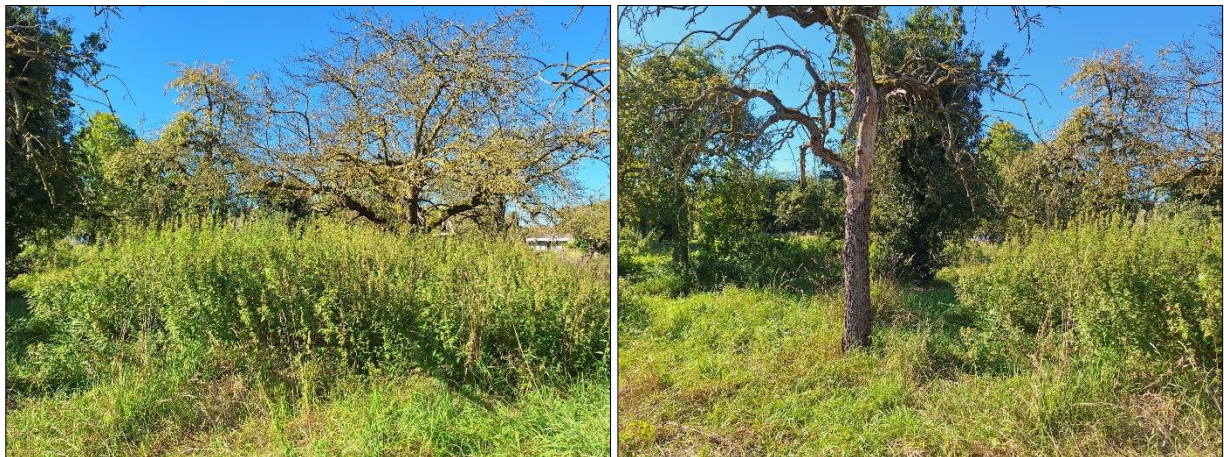
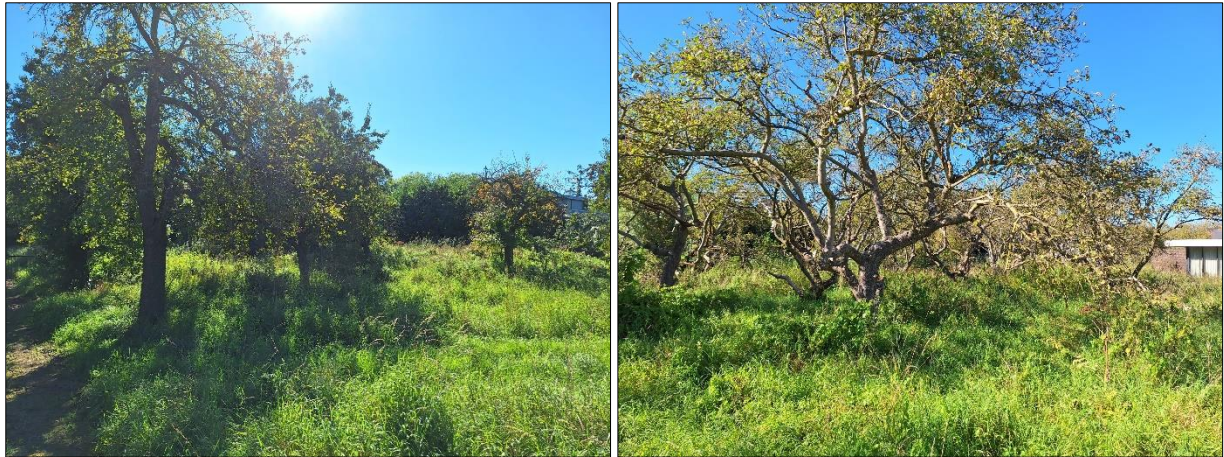
Impressie van het plangebied. Bomen, struiken, ruigte en dichte vegetatie vormt een potentiële nestplaats voor vogels.

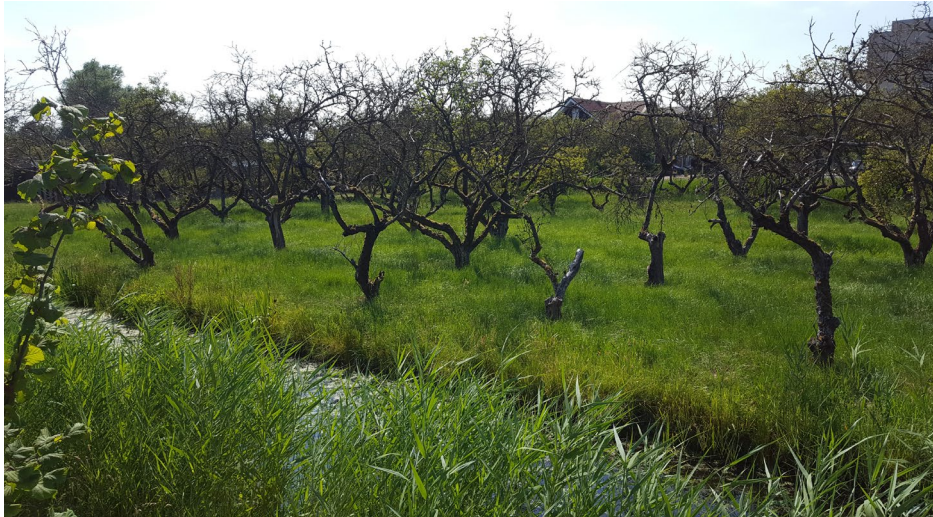
Afb. 3 Oude vervallen fruitbomen

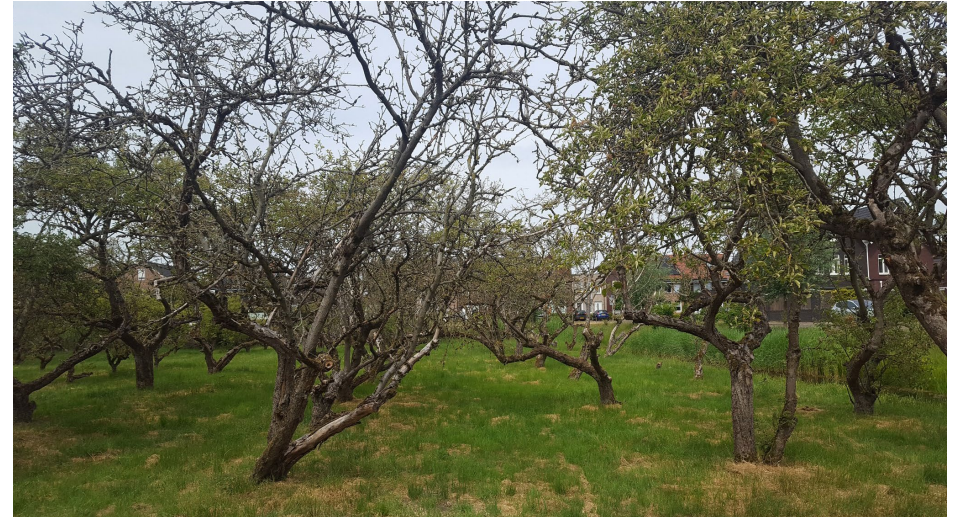
Afb. 4 Laagstam appelbomen met zeer slechte kwaliteit

Uit de inventarisatie blijkt dat er van de oorspronkelijke 300 fruitbomen nog 219 fruitbomen op het perceel staan. Hiervan is ruim 20% dood. Bijna 70% heeft een slechte tot zeer slechte kwaliteit (zie afbeeldingen 7 en 8). Deze bomen hebben scheuren en gaten in de stammen en takken, gebroken en dode (hoofd)takken en/of gehavende kronen. Ze vallen bijna uit elkaar en zullen binnen 3 jaar (nagenoeg) dood zijn. Slechts 10% heeft matige tot goede kwaliteit, waarvan slechts de helft een leventijds verwachting van meer 10 jaar heeft (zie afbeelding 5).

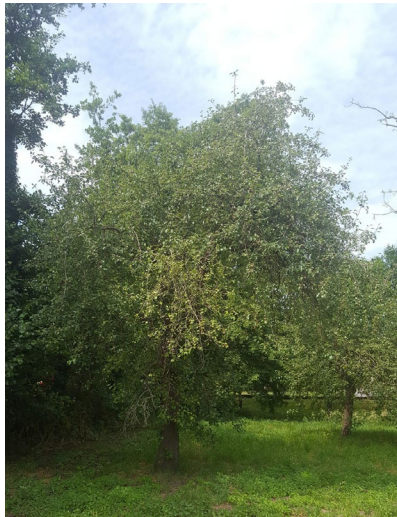
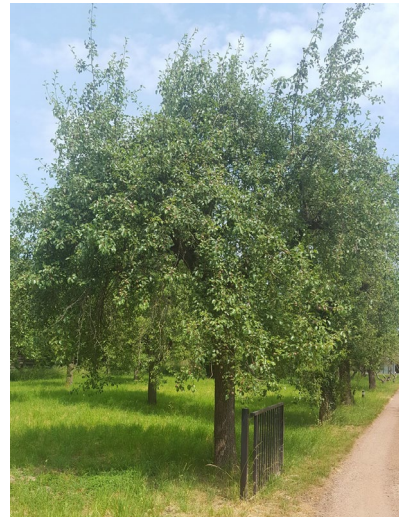
Afb. 5 Perenbomen met goede kwaliteit

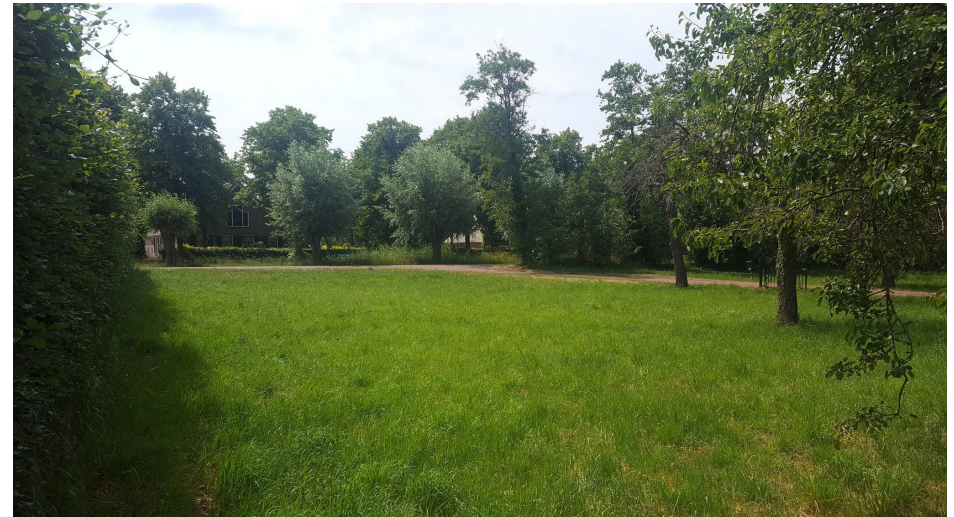
Afb. 6 Open ruimte ontstaan door kap van diverse dode fruitbomen

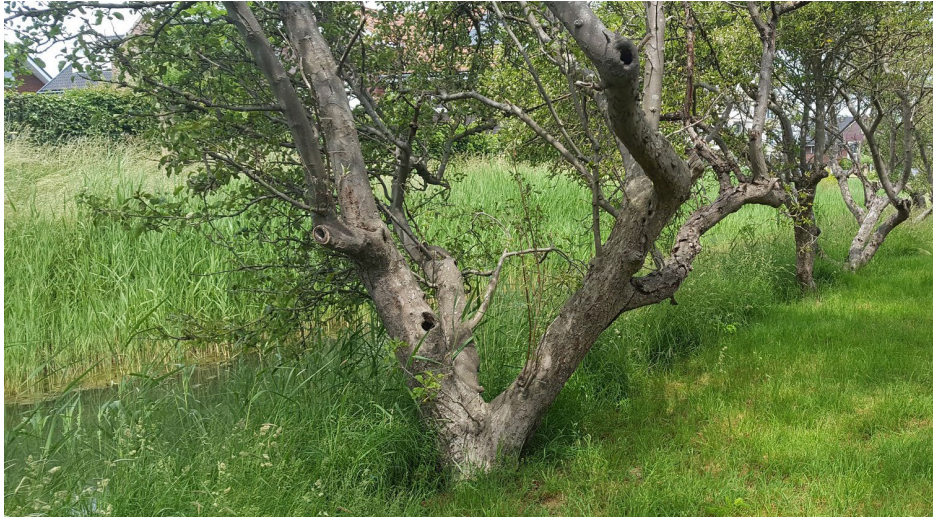
Afb. 7 Appelboom met gaten, gebarste bast en dood hout

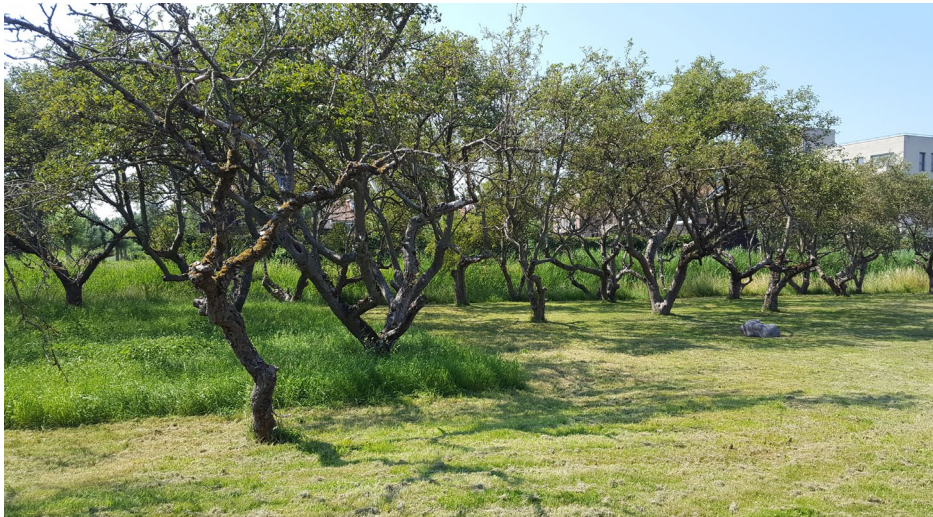
Afb. 8 Laagstam appelbomen met gaten, gebarste bast, dood hout, rottende plekken

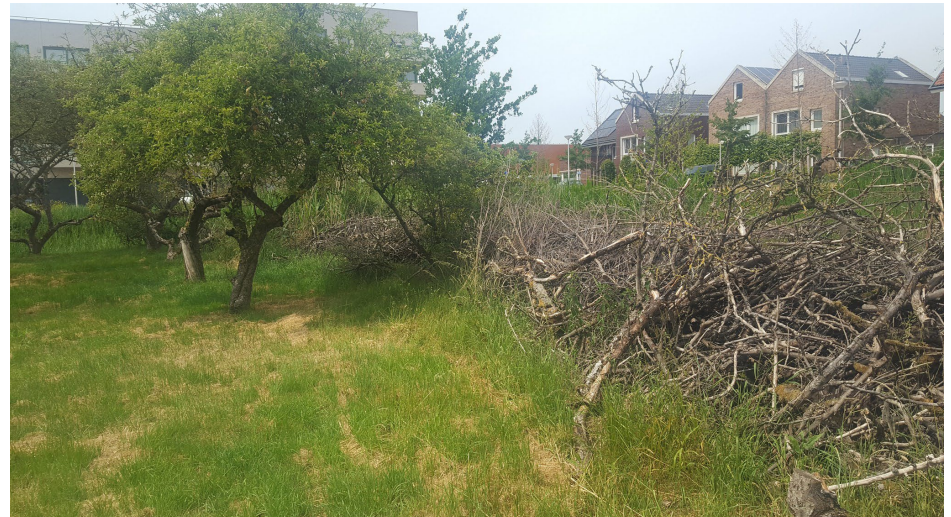
Afb. 10 Opslag dood hout aan noordrand kavel

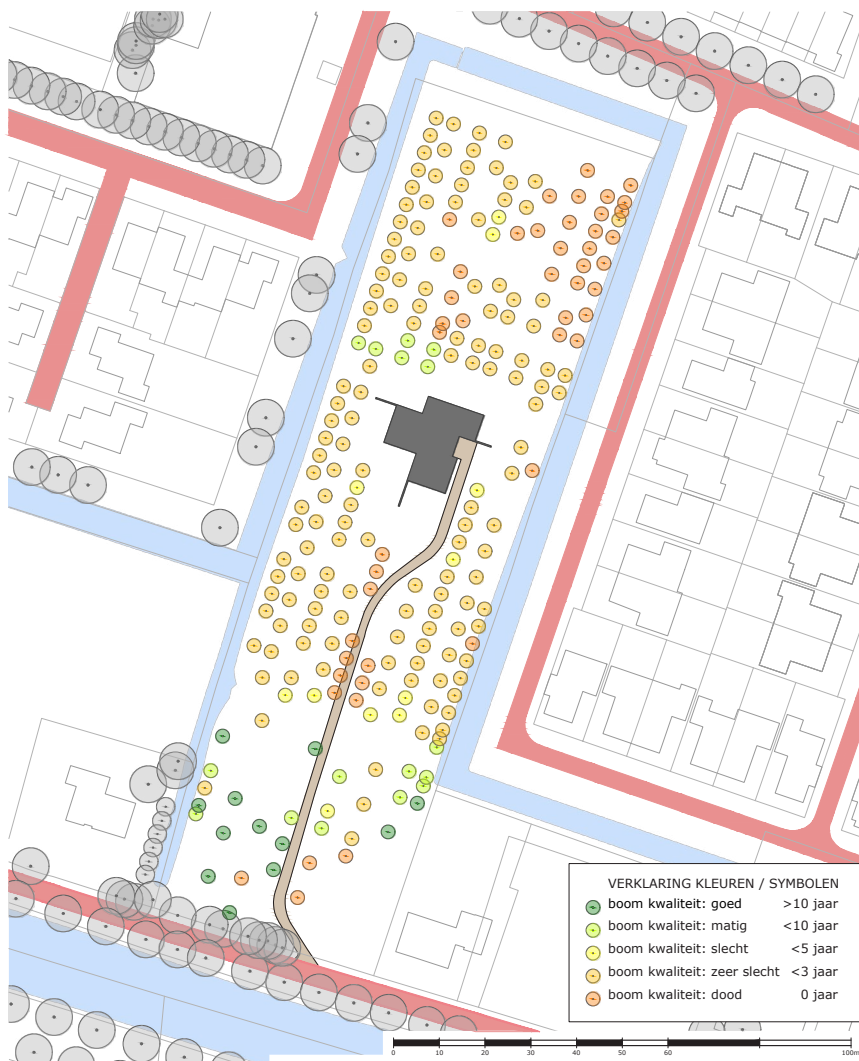
In afbeelding 12 is weergegeven wat de kwaliteit van de huidige fruitbomen is. In afbeelding 13 is de situering weergegeven van de bomen met een levensverwachting van langer dan 10 jaar.

Afb. 12 Kwaliteit fruitbomen Zandweg 210, De Meern

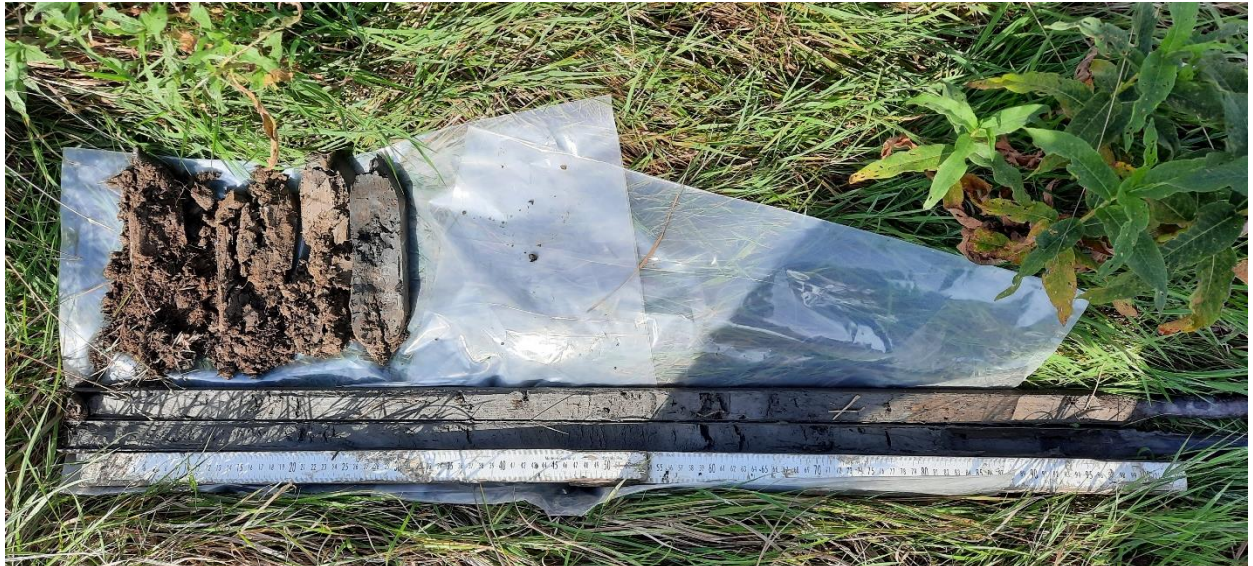
Hieronder volgen enkele foto's van boring 1 en 10. De boorkernen op onderstaande foto's zijn van links naar rechts uitgelegd, waarbij de onderkanten van de boringen naar boven wijzen (per 50 cm). De guts is naar links (het diepste punt) uitgelegd.

Foto van boring 1, tot 300 cm -Mv

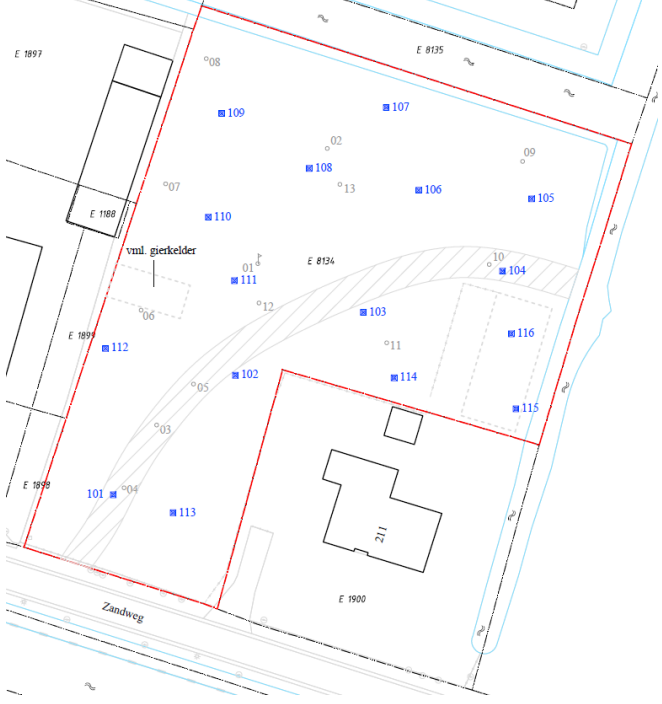
| Adres | Onderzoek | Bijzonderheden/conclusie |
|---|--|--|
| | Verkennd bodem- en asbestonderzoek, 18-05-2021, Grondslag BV | Op het aangrenzende perceel E 8134, ongeveer 30 meter ten westen van de locatie, zijn in de bovengrond licht verhoogde gehalten aan zware metalen, PAK, PCB en DDE (bestrijdingsmiddel) aangetoond. Ter plaatse van het voormalige puinpad en de voormalige bebouwing (gierkelder) is asbest in gehalten van 0,3 en 0,6 mg/kg ds in de grond aangetoond (zie figuur 1). Op basis van deze twee onderzoeken is de locatie niet verdacht. |

| Adres | Onderzoek | Bijzonderheden/conclusie |
|--|--|--|
| | | <p data-bbox="689 945 1134 967">figuur 1: tekening voorgaand onderzoek Grondslag (2021)</p> |

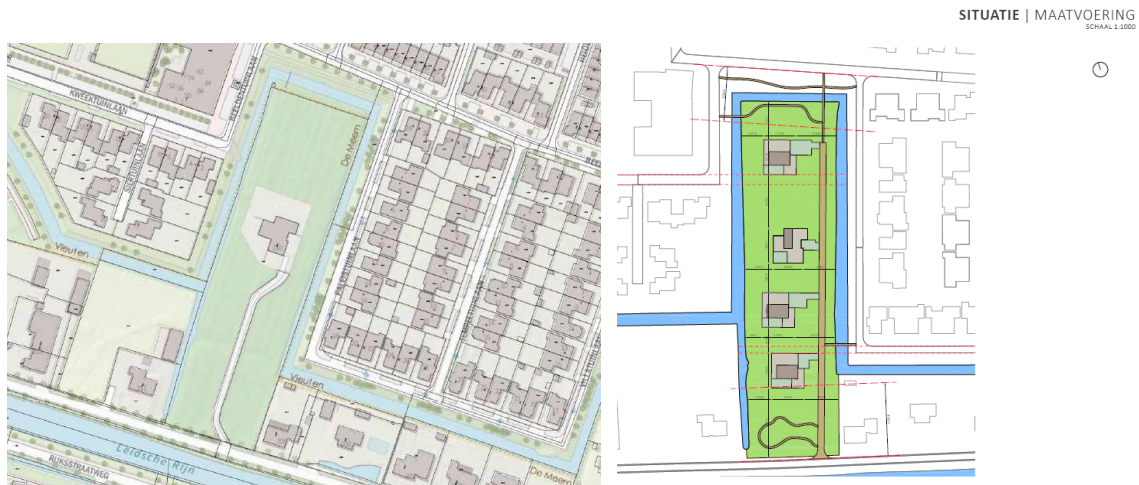
Het plan bestaat uit de aanleg van een nieuwe boomgaard met handhaving van de bestaande woning en toevoeging van 3 nieuwe woningen conform eerder toegezonden informatie.

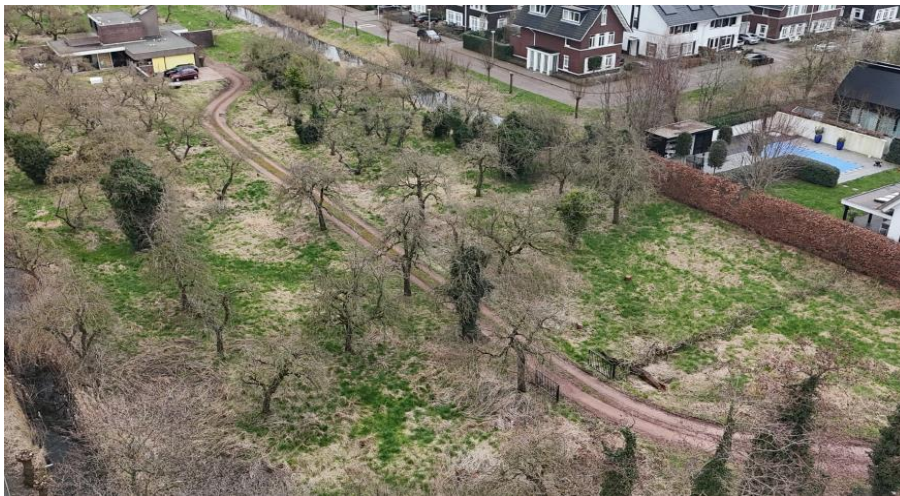
De ontsluitingsweg bestaat uit een puinbed met daarop split halfverharding. De weg loopt vanaf de Zandweg tot naast de bestaande woning en heeft een oppervlakte van ca. 310,0 m².

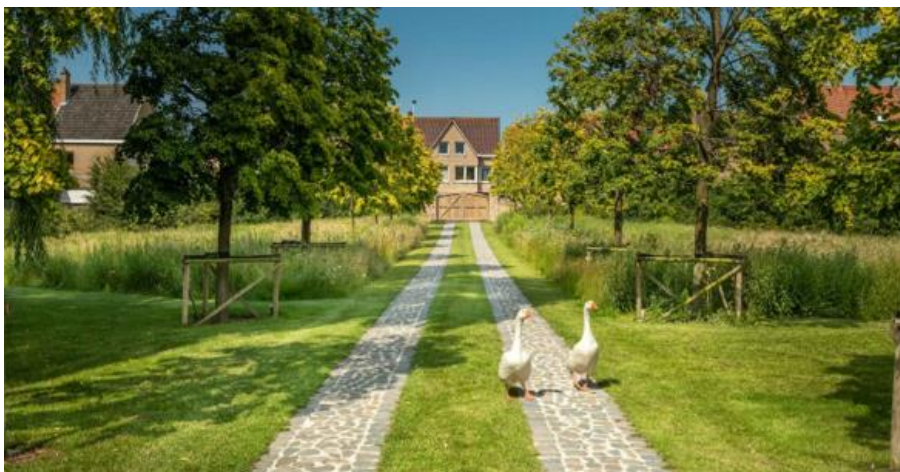
In de nieuwe situatie is het voornemen om een nieuwe ontsluitingsweg aan te leggen in de vorm van een karrenspoor welke naar verwachting totaal een kleinere oppervlakte heeft dan wel gelijk aan de bestaande ontsluitingsweg.

Voor de nieuwe woningen zal open verharding worden aangebracht welke zal zijn voorzien van een waterdoorlatende en bergende laag met een overloop naar het open water. Hierdoor kan de benodigde waterberging plaatsvinden.
