**INSPECTIERAPPORT 2024**

**objectnummer 1008**

Toren Martinikerk

Markt 2, Doesburg

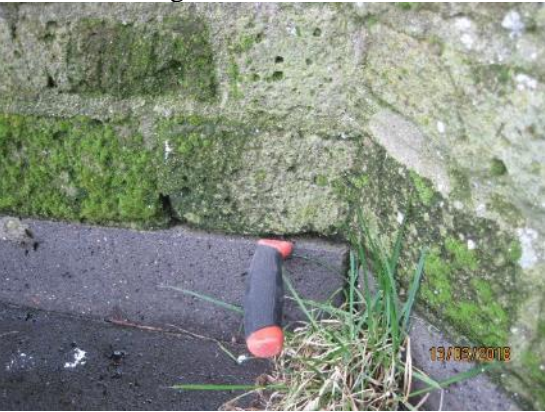
Rubriek	Kwalificatie*		Toelichting	Objectnummer 1008 Toren Martinikerk
<p>Overig natuursteenwerk algemeen, diverse steensoorten:</p> <ul style="list-style-type: none"> <li>- lijstwerk, montants en traceringen van blindvensters en galmgaten, balustrades en pinakels</li> <li>- voegwerk tussen natuurstenen delen onderling</li> </ul>

G	R		
<p>- voegwerk in de afdekking van de omloop ter hoogte van de spitsvoet</p>

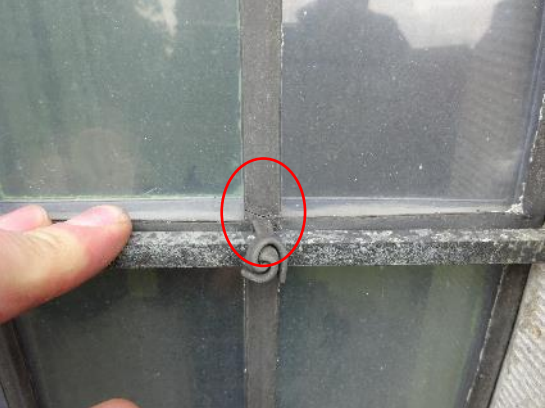
Rubriek	Kwalificatie*	Toelichting	Objectnummer 1008 Toren Martinikerk
<p>- glas in lood en kunststof-in-loodpanelen in venster westzijde</p>

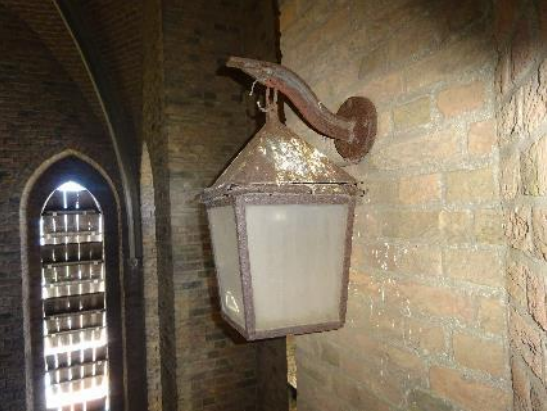
S	<p>Het schilderwerk is zeer schraal, bladdert af of is niet meer aanwezig. Het schilderwerk dient behandeld te worden.</p>	
<p>Overig:</p> <p>- leidingkoker in de noordoosthoek van de toren</p>		R		<p>De leidingkoker in de hoektoren zou men beter en hoger moeten dichtzetten, om te voorkomen dat vuil of gebruiksvorwerpen in de koker vallen tot op het gewelf.</p>	
<p>- vlaggenmast in open gedeelte van toren, lantaarn</p> <p>- verlichting: lantaarns ter hoogte van klokkenstoel</p>	G		M	<p>Het ijzerwerk is fors door roestvorming aangetast. Het is niet ondenkbaar dat een armatuur afbreekt en wegvalt.</p>
