# 1 Algemene gegevens

Adres: Voorstraat 30  
4132 AS Vianen

Monument: RM 36311

In opdracht van de gemeente Vijfheerenlanden heeft Hylkema Erfgoed een bouwhistorische verkenning uitgevoerd naar het stadhuis en achterliggende gasthuiskapel. Aanleiding voor dit onderzoek is de voorgenomen herbestemming van het gehele voormalige gemeentehuis van Vianen. Dit onderzoek is uitgevoerd in opdracht van de gemeente Vijfheerenlanden.

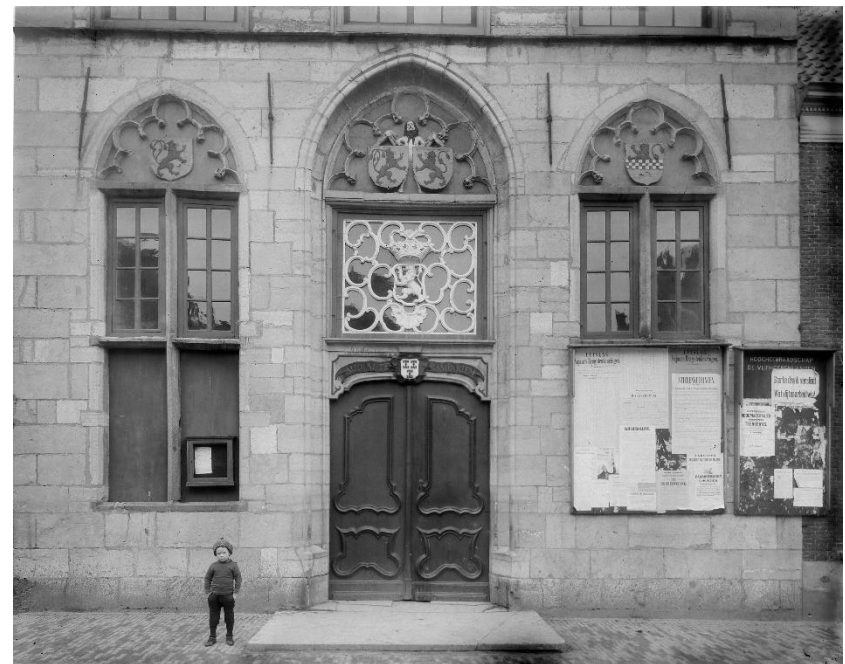
1913 – onderste deel van de voorgevel met ingangspartij [bron: beeldbank RCE]

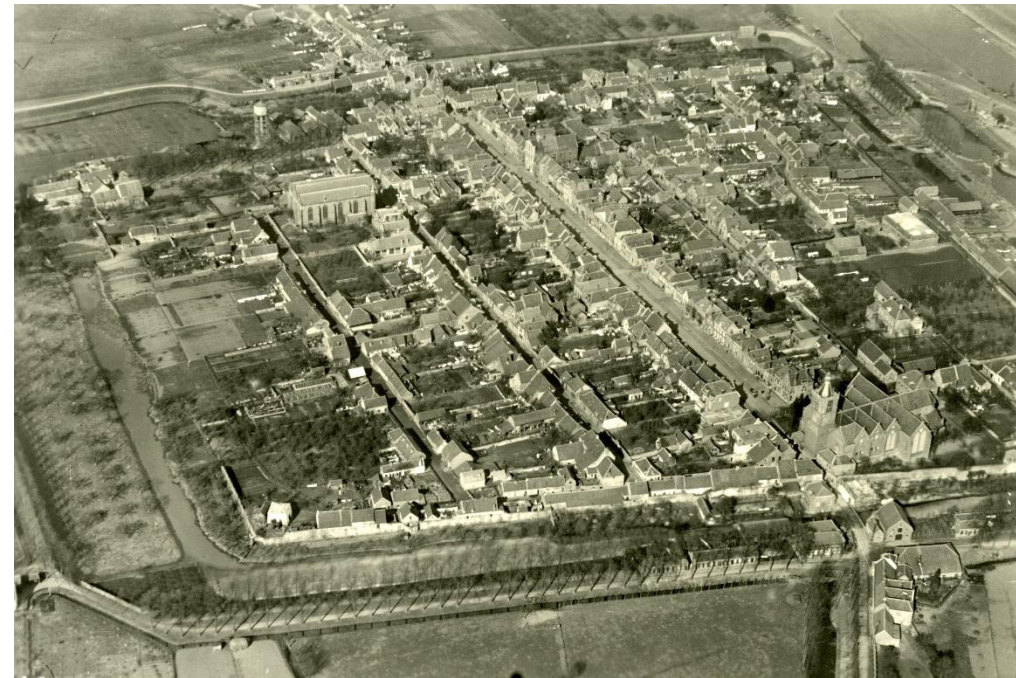
1920-1940 – Luchtfoto van Vianen, de stedenbouwkundige situatie is bijna nog gelijk met de middeleeuwen. [bron: beeldbank NIMH]

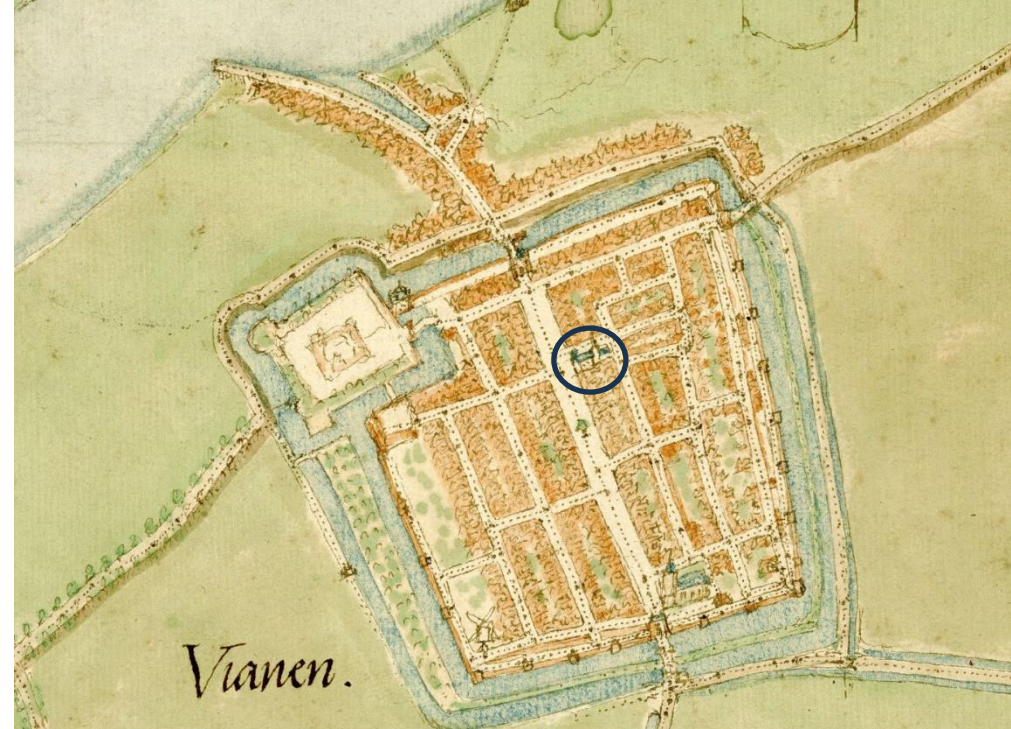
Circa 1565 - Vianen door Jacob van Deventer, de locatie van het stadhuis is omcirkeld.

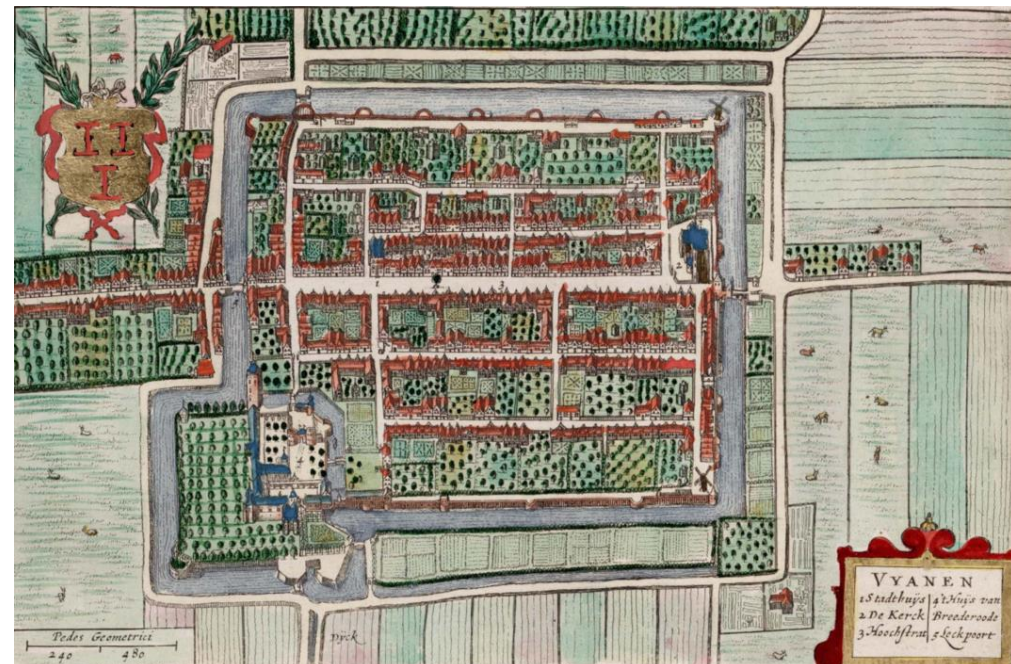
1649 – kaart van Blaeu, met links onder het kasteel Batenstein van de heren van de heerlijkheid Vianen.

Het stadhuis van Vianen bevindt zich aan de oostzijde van de Voorstraat en steekt als enige gebouw over de rooilijn. In het verleden was het stadhuis toegankelijk via een bordes. Op de kaart van Joan Blaeu (1649) is deze nog vaag zichtbaar, op de kadastrale minuut uit het begin van de negentiende eeuw was het bordes niet meer aanwezig. Tegenwoordig ligt er voor de entreepartij een plaat van Belgisch hardsteen, deze ligt op gelijke hoogte van de gele klinkerbestrating. De klinkers zijn haaks op de voorgevel gelegd. Voor de linker gevel is een rode klinkerbestrating welke eveneens haaks op de gevel liggen. Een moderne betonnen stoeprand vormt de scheiding tussen de stoep en straat. De traptoren sluit direct aan op de straat.

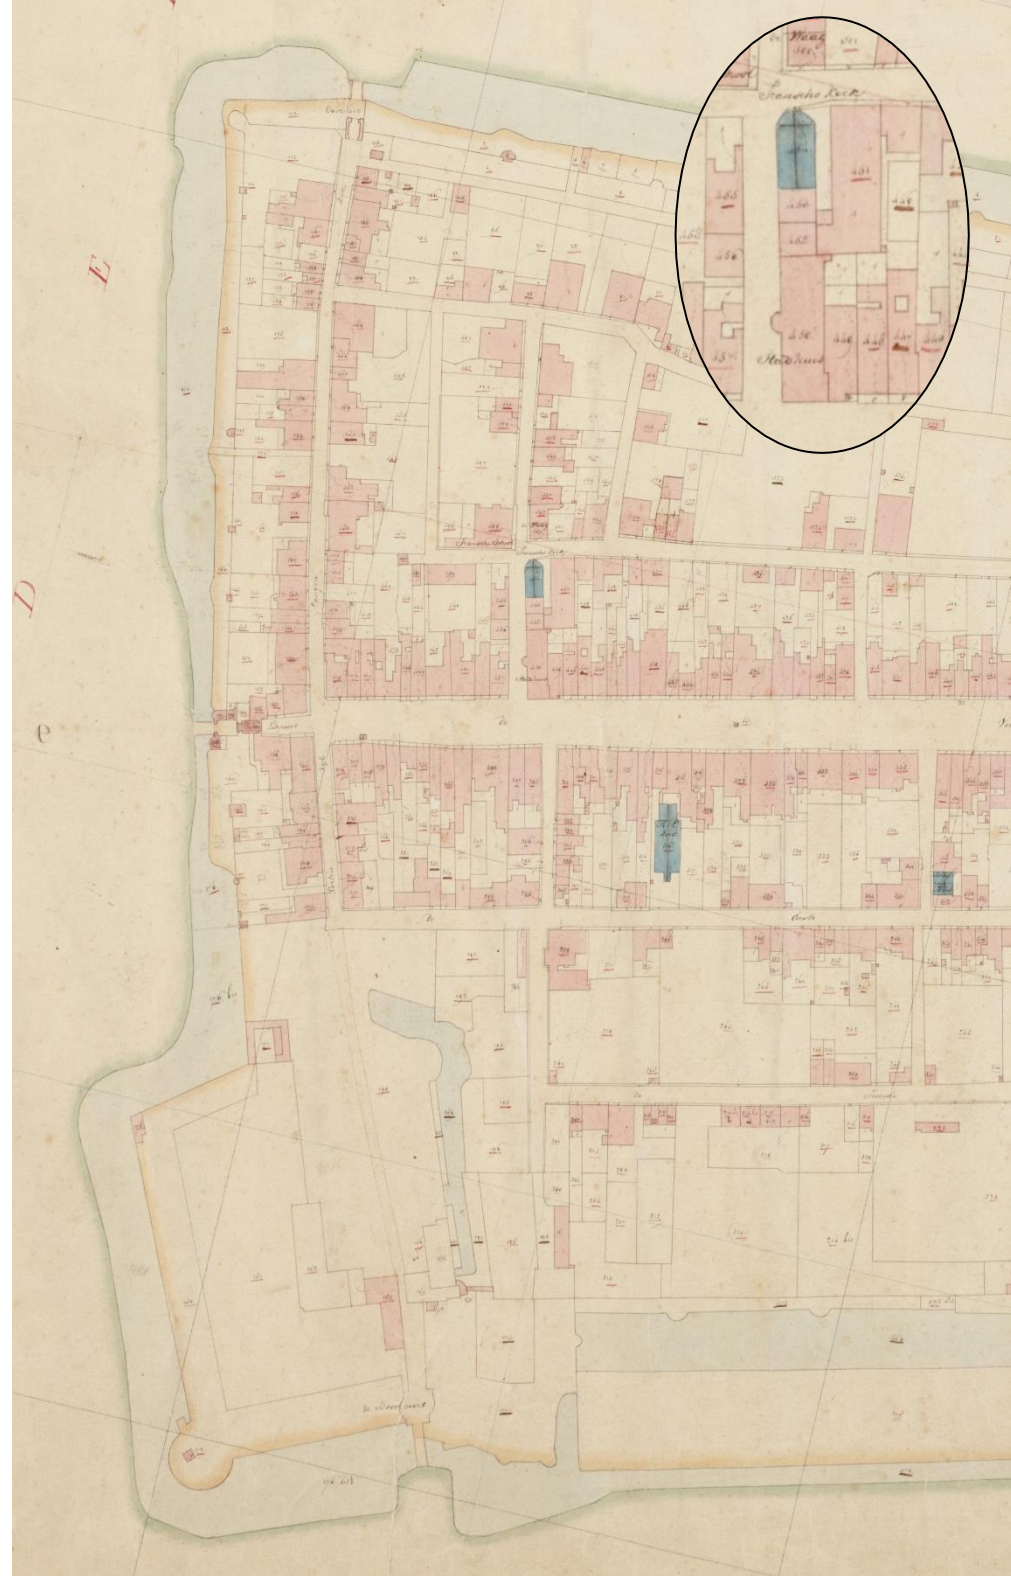
1811-1832 – Kadastrale minuut met uitsnede van het stadhuis en gasthuiskapel. De middeleeuwse structuur was nog steeds herkenbaar. De straten achter de Voorstraat waren amper bebouwd, hier bevonden zich ook enkele stadsboerderijen.

We weten helaas weinig over de vroegere geschiedenis. Op de kadastrale minuut uit 1811-1832 (volgende pagina), is te zien dat het gebouw in twee gelijke delen was verdeeld. Kadastraal nummer A/452 en A/453 waren op dat moment beide eigendom van de gemeente Vianen. De kapel was toen nog geen eigendom.

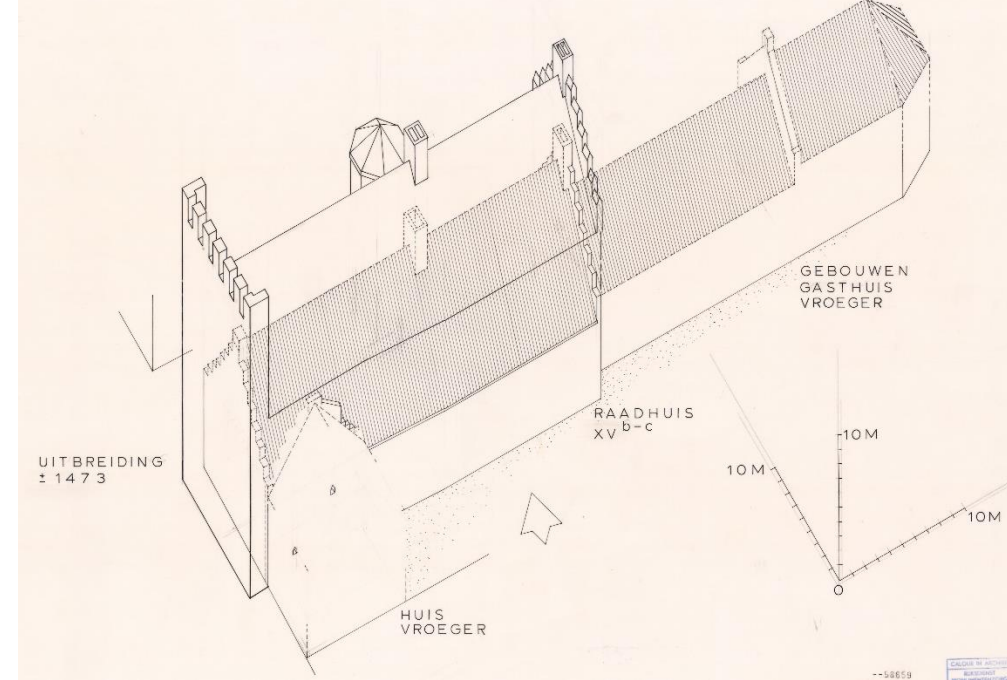
Isometrie door J. Jehée met daarin de verschillende bouwfasen van het stadhuis [RCE]

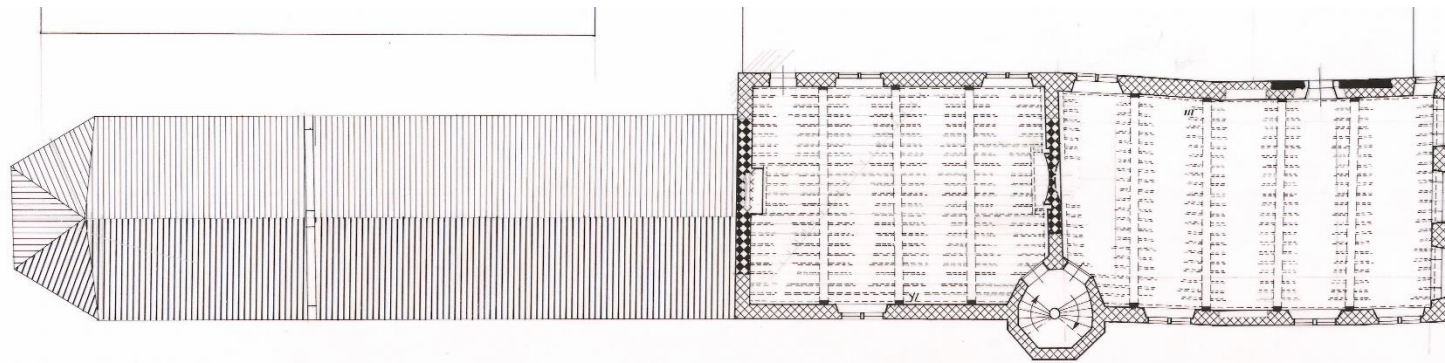
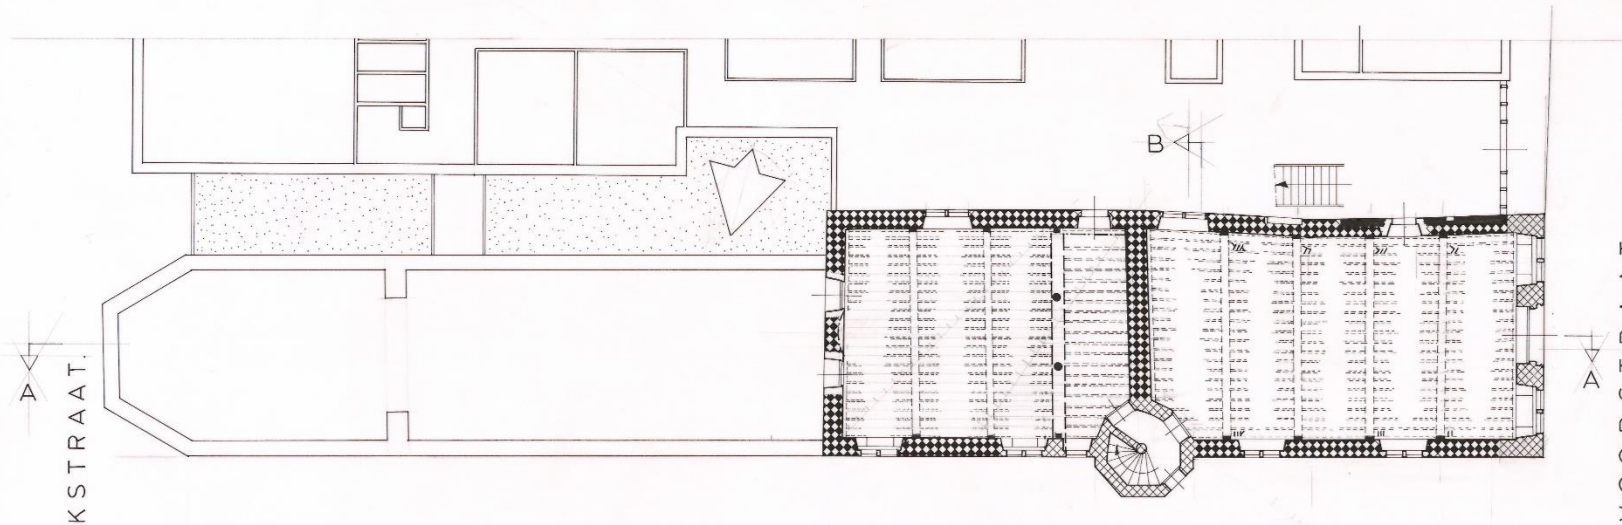
VERDIEPING

- VOOR  $\vee$  X V<sup>b</sup>
- ▤ X V<sup>b-c</sup>
- ▨ ± 1473
- 1955/1960

Dateringsplattegrond door Jan Jehee, RCE (1987)

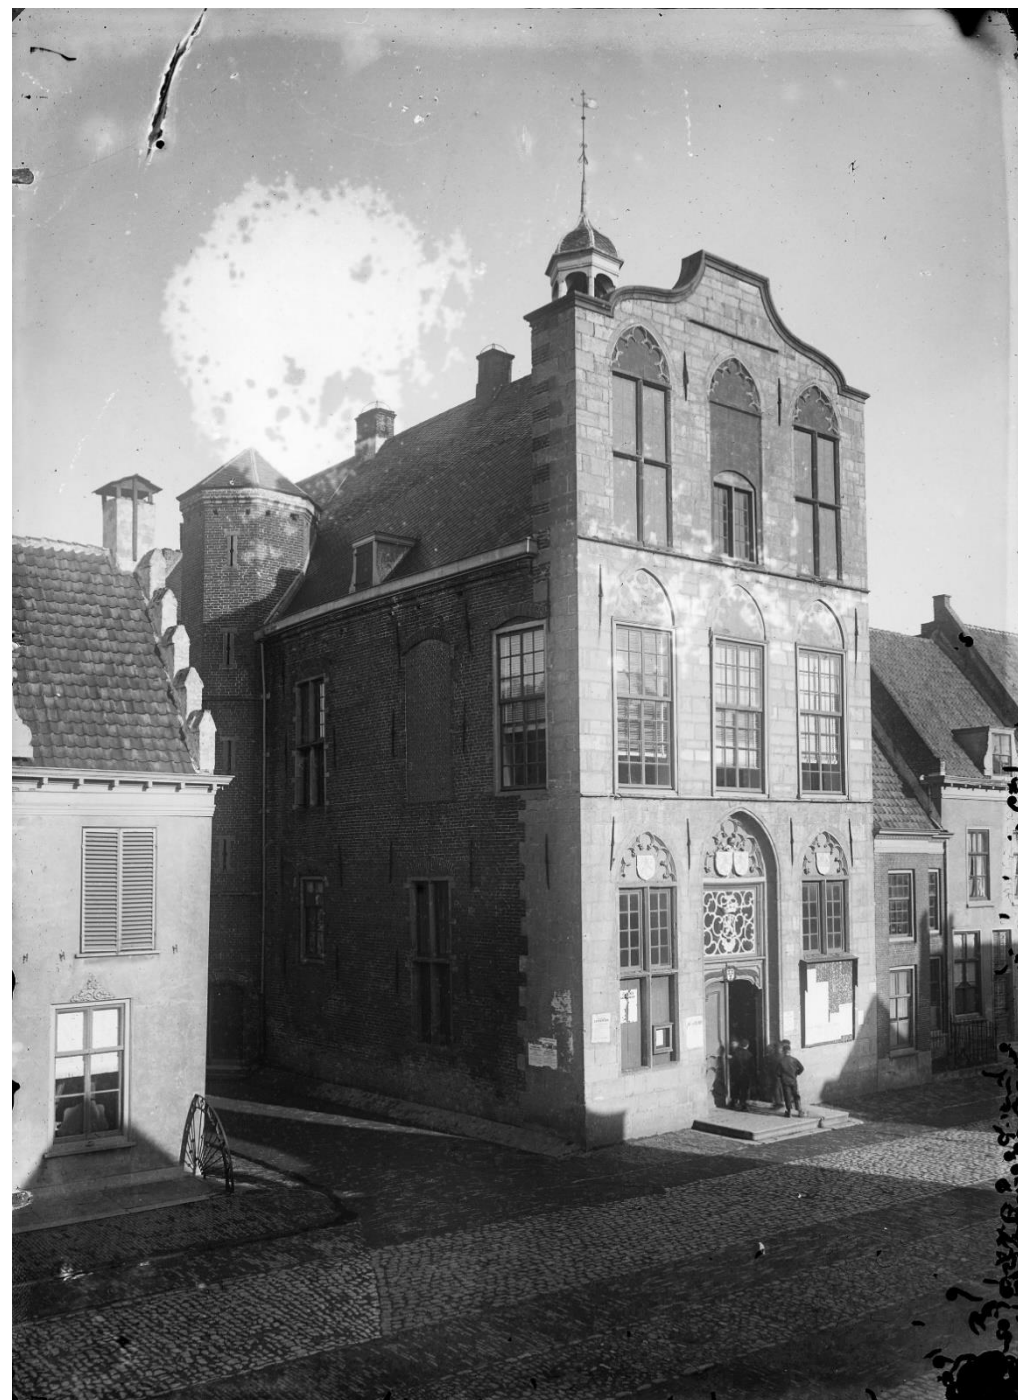
1889 – de voor- en zijgevel van het stadhuis. [bron: beeldbank RCE]

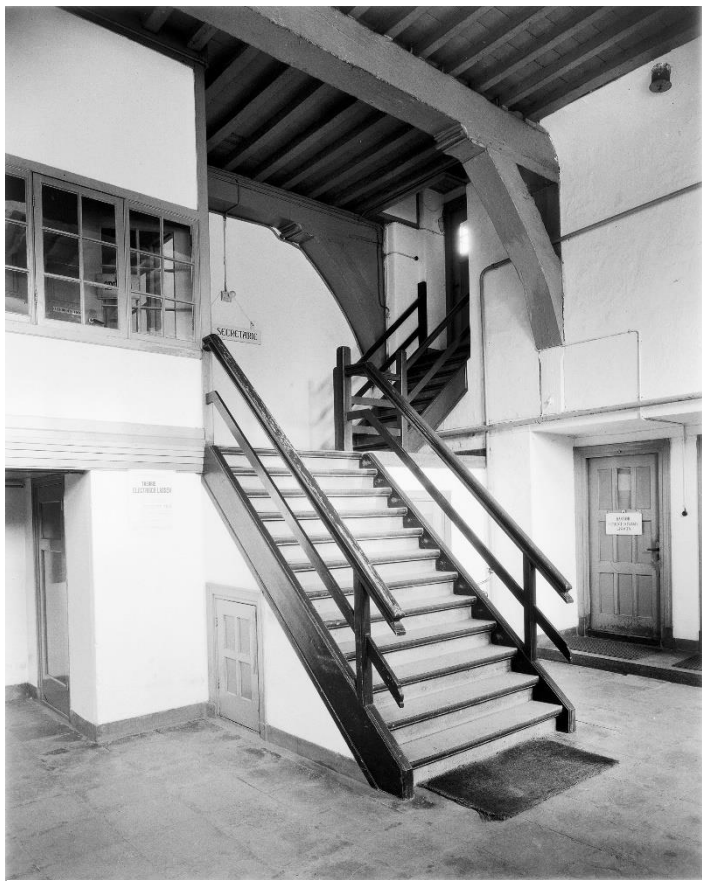
1955 – interieur met hal. Hier was een tussenverdieping gerealiseerd.

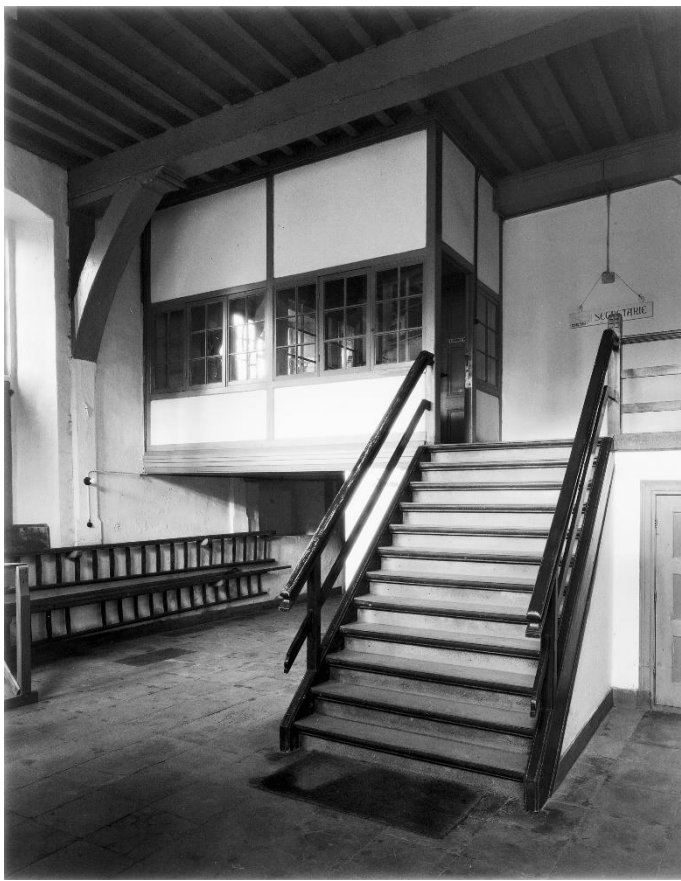
1955 – interieur hal met trap [bron: RCE, door G. Th. Delemarre]

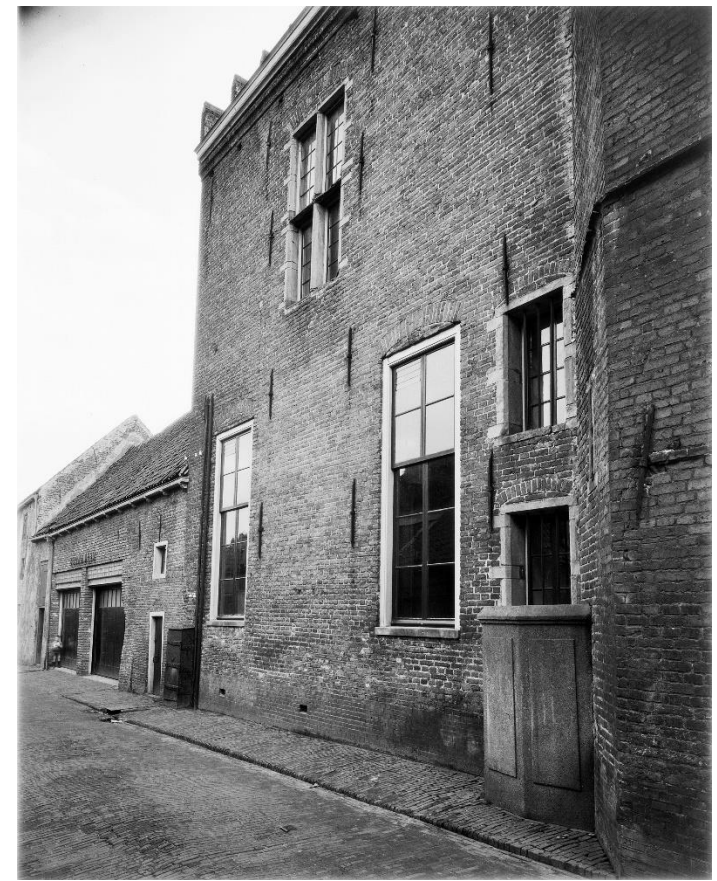
1955 – linkerzijgevel aan de Stadhuisstraat voor restauratie [RCE]

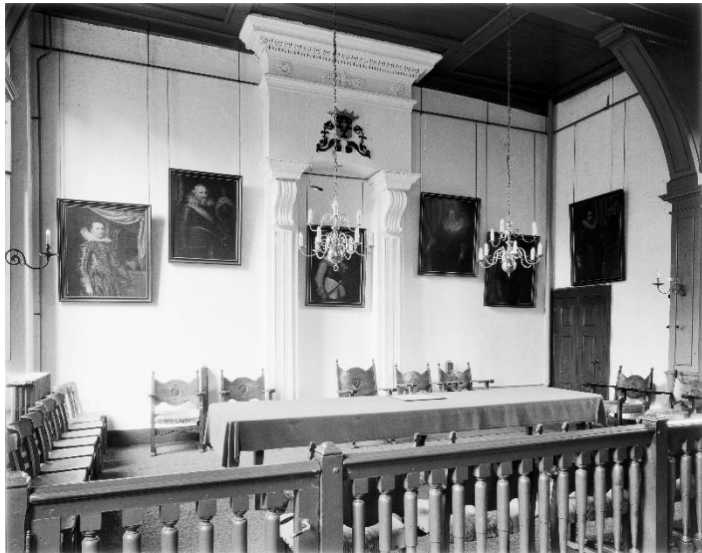
1955 – interieur raadzaal [RCE, fotograaf G. Th. Delemarre]

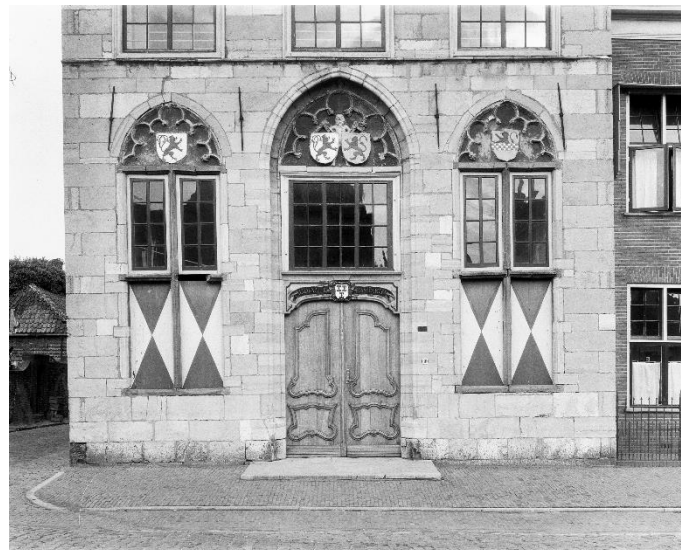
1955 – voorgevel ter hoogte van de begane grond, voor restauratie [RCE]

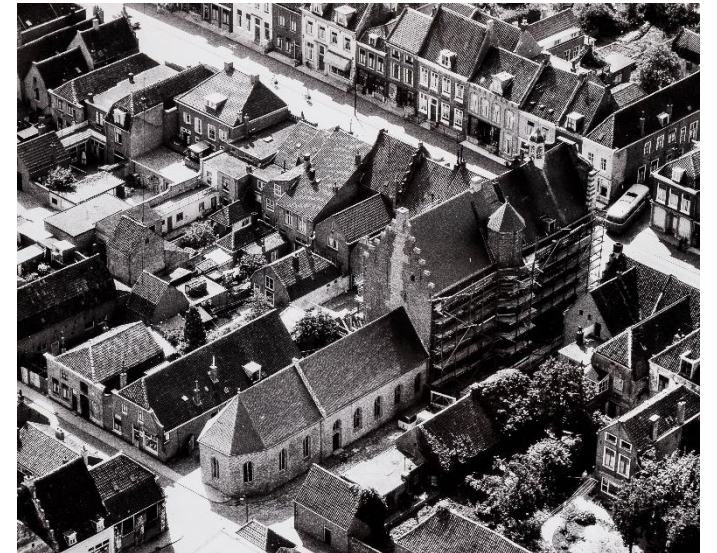
1956-1960 – luchtfoto tijdens de restauratie/herbouw [RAZU]

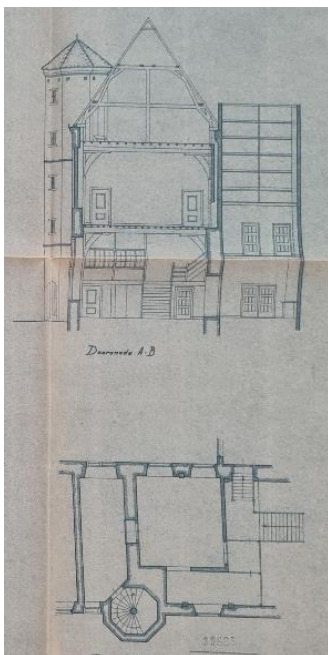
1956-1960, de indeling vóór de ingrijpende restauratie/reconstructie.

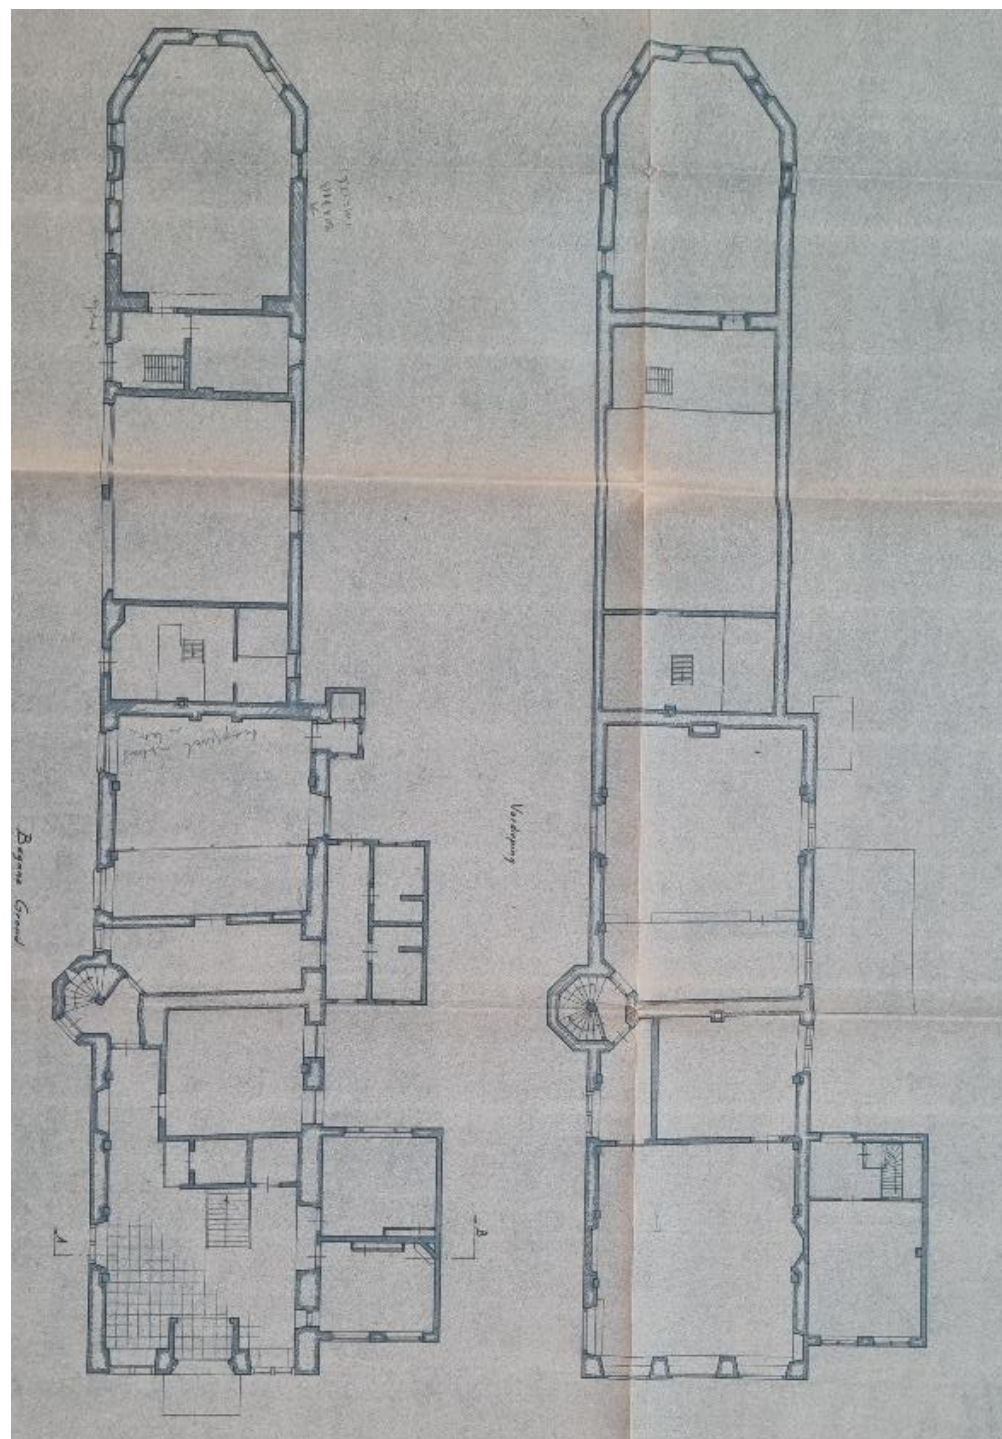
1956-1960, de indeling vóór de ingrijpende restauratie/reconstructie.

Bouwtekeningen uit 1955 laten zien dat er e.e.a. is gewijzigd. Het stadhuis was inmiddels aan de zuidzijde al uitgebreid door in het naastgelegen pand (Voorstraatzijde) o.a. de burgemeesterskamer onder te brengen en achtergelegen binnenplaats deels te bebouwen. Er waren intern ook verschillende verbouwingen geweest zo was er op de begane grond een tussenverdieping met trap gerealiseerd. De verdieping was niet in gebruik. De kap en vele balklagen bevonden zich in een slechte staat en door de kapdruk waren de muren uitgebukt, terwijl het verband met de zware scheidingsmuur gedeeltelijk was verbroken.

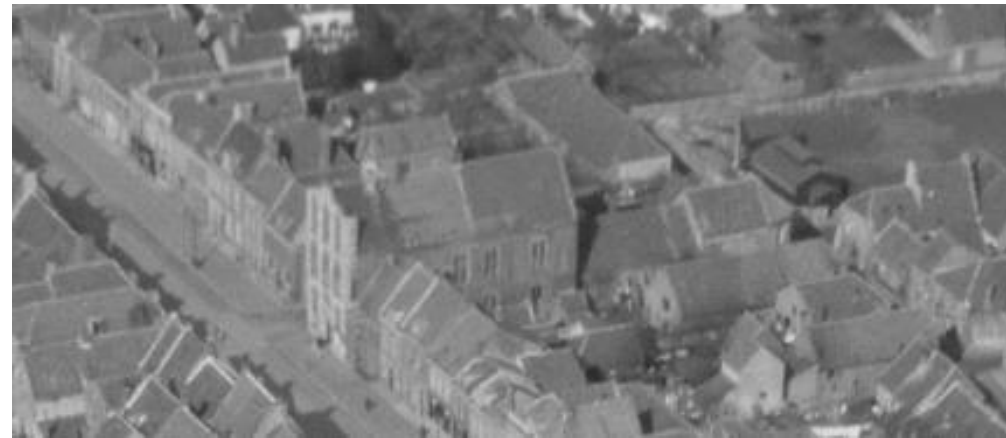
1920-1940 – Uitsnede uit een luchtfoto van Vianen met het stadhuis – tussenbouw – kapel/pakhuys.  
[bron: beeldbank NIMH]

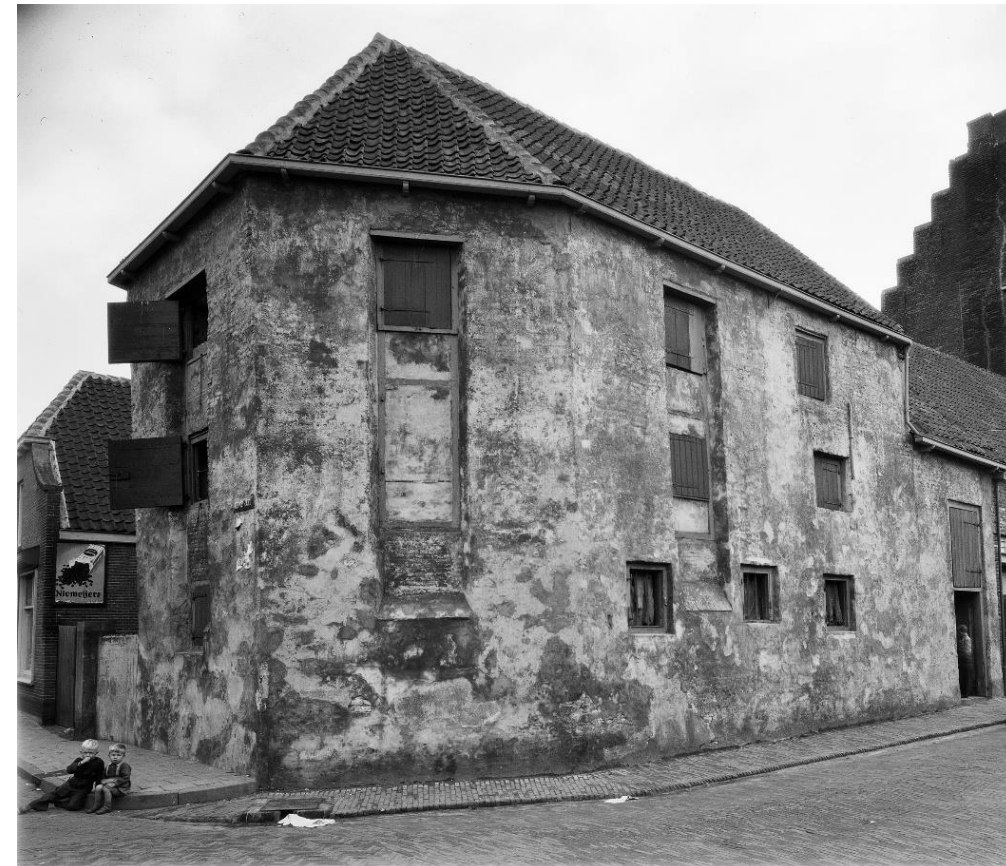
1955 – de voormalige kapel in gebruik als pakhuys.

In 1957 bestond van de kapel alleen nog de voorpartij. De rest was rond 1830 afgebroken. De kap van de kapel is tijdens de bouwfase van 1956-1960 op dezelfde hoogte gebracht als die van de overige gebouwen. Bij de restauratie werden sporen gevonden van de locatie van de oude glas-in-lood ramen. Dit werd als inspiratie gebruikt om deze weer terug te brengen. Na de restauratie werd de kapel gebruikt als kamer van de burgemeester. Onder de kapel bevindt zich een archiefkelder.

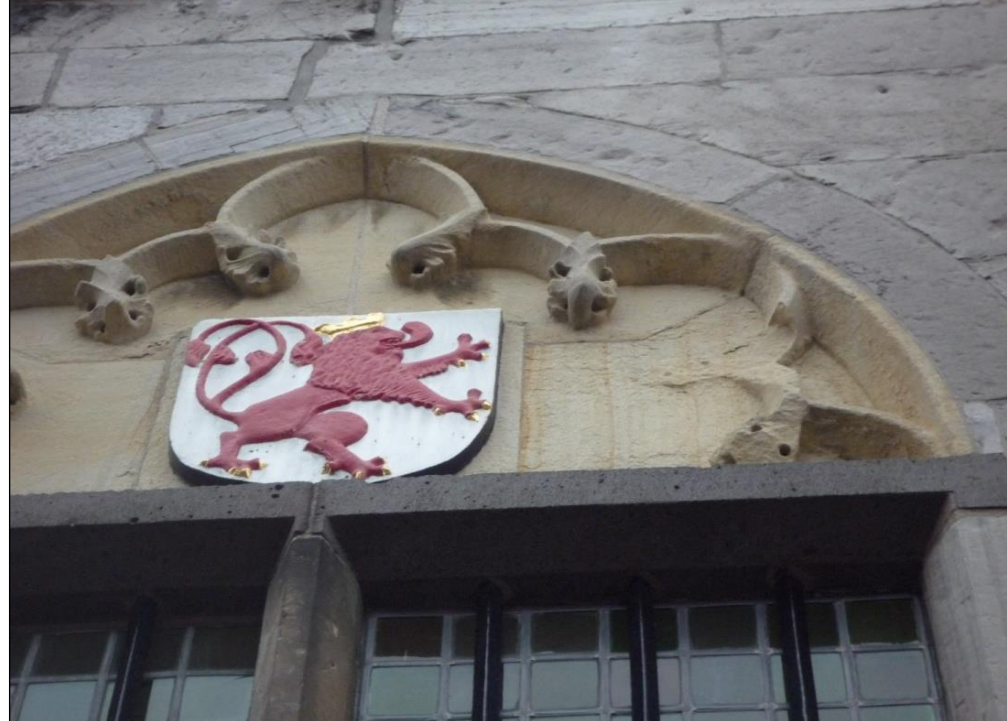
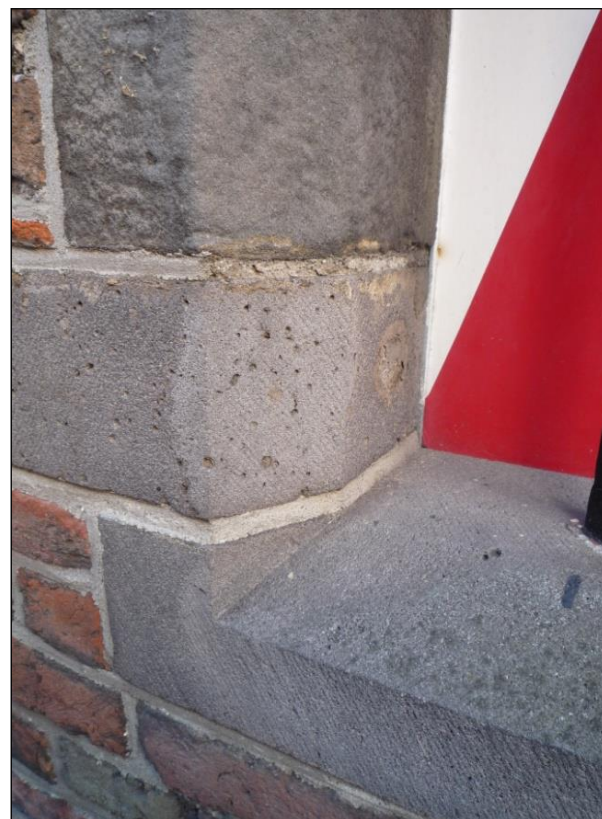
Detail van het maaswerk in een van de spitsbogen op de voorgevel. Het mergel (aangebracht in 1956-1960).

ontstaan. Onder het maaswerk van deze spitsboog bevinden zich de wapens van de families Bronkhorst<sup>17</sup> en Brederode<sup>18</sup>, deze worden vastgehouden door een man omhoog getild.

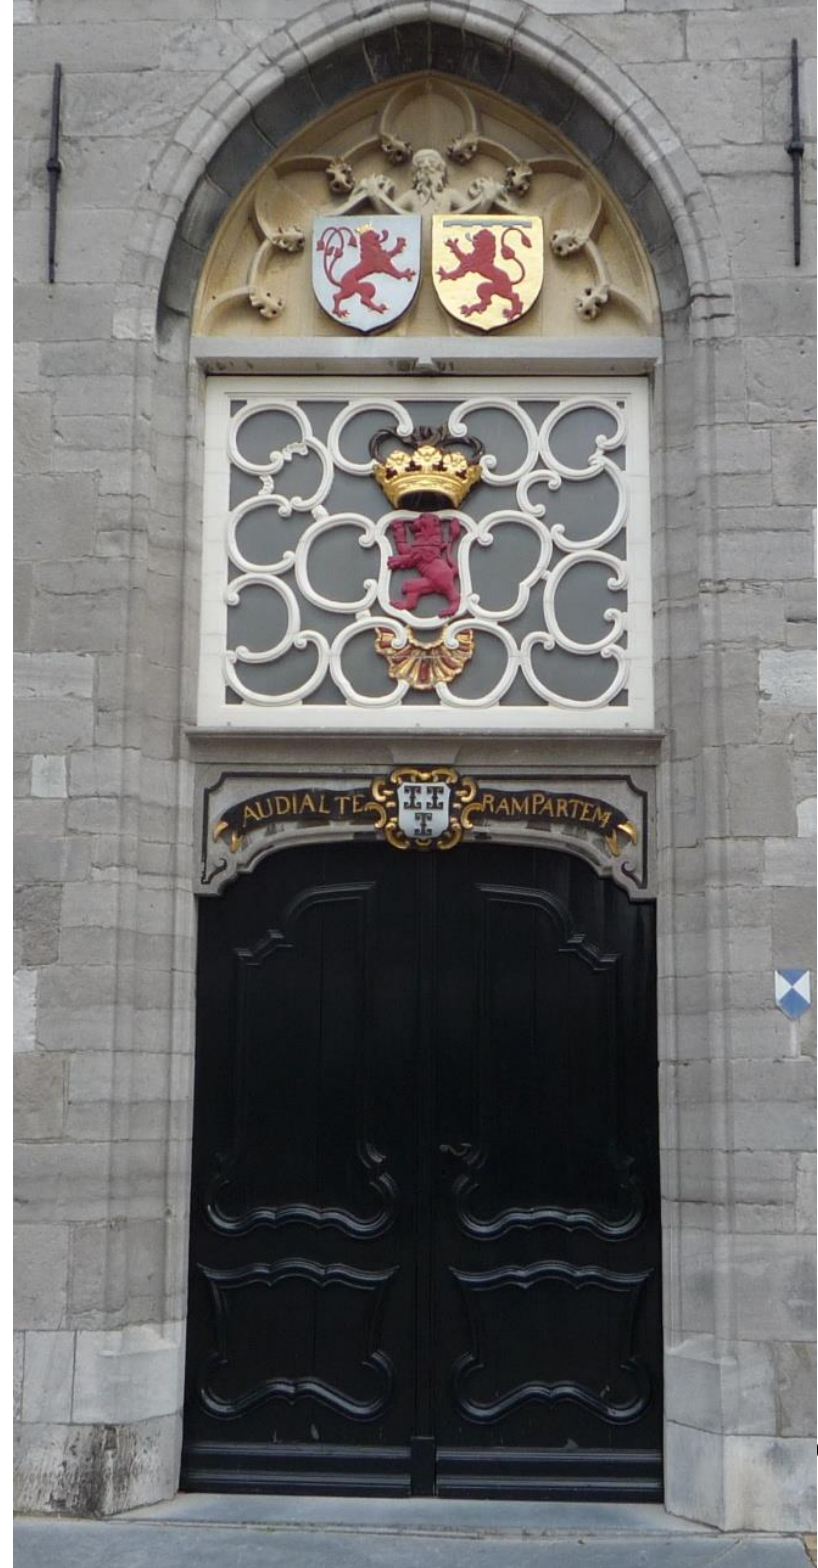
Entreepartij van het Stadhuis te Vianen. De dubbele deur geeft tegenwoordig toegang tot de burgerzaal. Tijdens de restauratie van 1956-1960 wilde het gemeente bestuur de deur in Lodewijk XVIe stijl graag vervangen voor een deur in middeleeuwse/gotische trant.

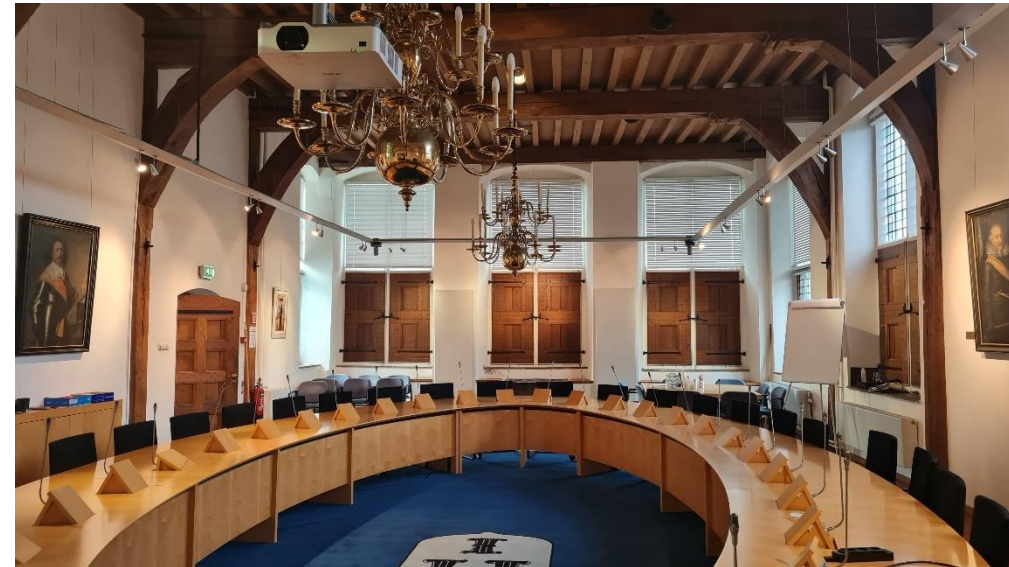
De raadszaal met zicht op de voorgevel.

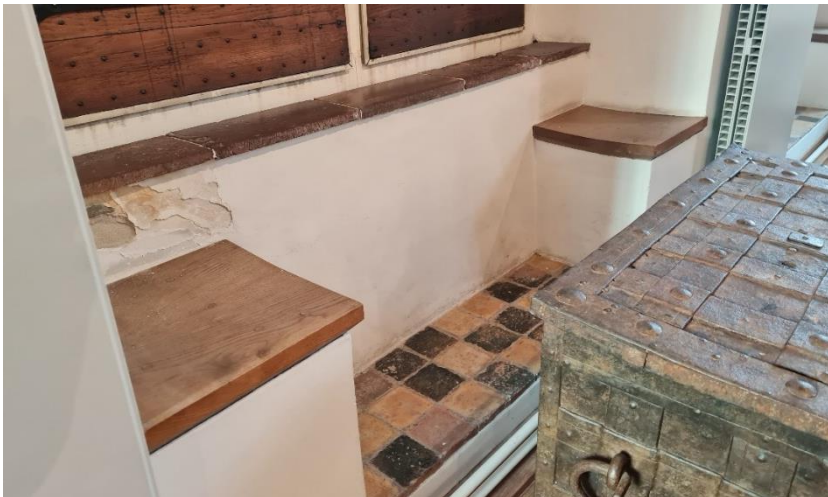
Bankjes voor de vensters.

Boven de vensters bevindt zich een getoogde ontlastingsboog. Onder de vensters zijn vensterbanken bestaand uit natuurstenen tegels (rood Belgisch marmer, waarvan enkele zijn vervangen door een grijzere variant). Hier onder bevindt zich een vensterbank waar men op kon zitten. Deze bestaat uit twee gemetselde delen, afgedekt met een eikenhouten plank. Het vloer niveau van deze vensterbank is hoger dan van de zaal. De vloer van de vensterbank bestaat uit 27 (3 x 9) kleine vierkante tegels in een gele, groene en rode tinten (circa 13 x 13 cm). De vensters hebben een natuurstenen kruiskozijn (basaltlava). Deze verdeelt het venster in vier delen. De bovenste twee vensteropeningen zijn voorzien van glas-in-lood ramen. Hierbij zijn transparante vierkante glazen (98, 7x14) in lodenstrips gevat. De glasroeden bevinden zich aan de buitenzijde van het venster, ter hoogte van elke horizontale roede. Hier zijn de grote glas-in-lood ramen met glasnagels aan vast gezet. Tegenwoordig bevinden zich voor de glas-in-lood ramen witte vouwgordijnen.

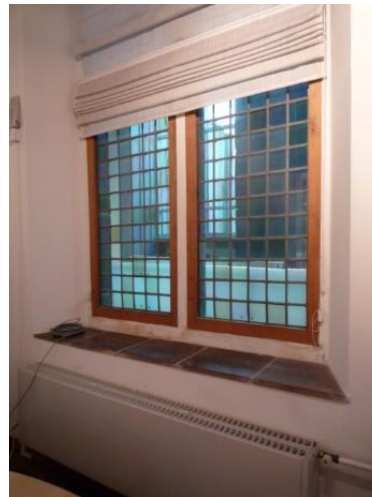
Linkerzijgevel aan de stadhuisstraat met vensterbanken uit de bouwphase van 1956-1960, gereconstrueerd aan de hand van sporen van vensterbanken.

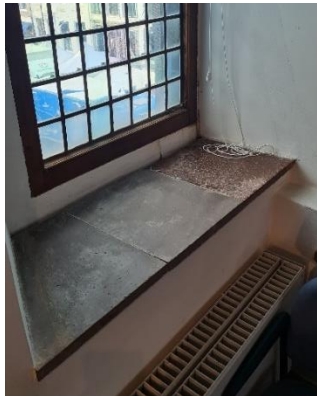
Vensterbank bij het venster in de rechterzijwand (in 1956-1960 geplaatst).

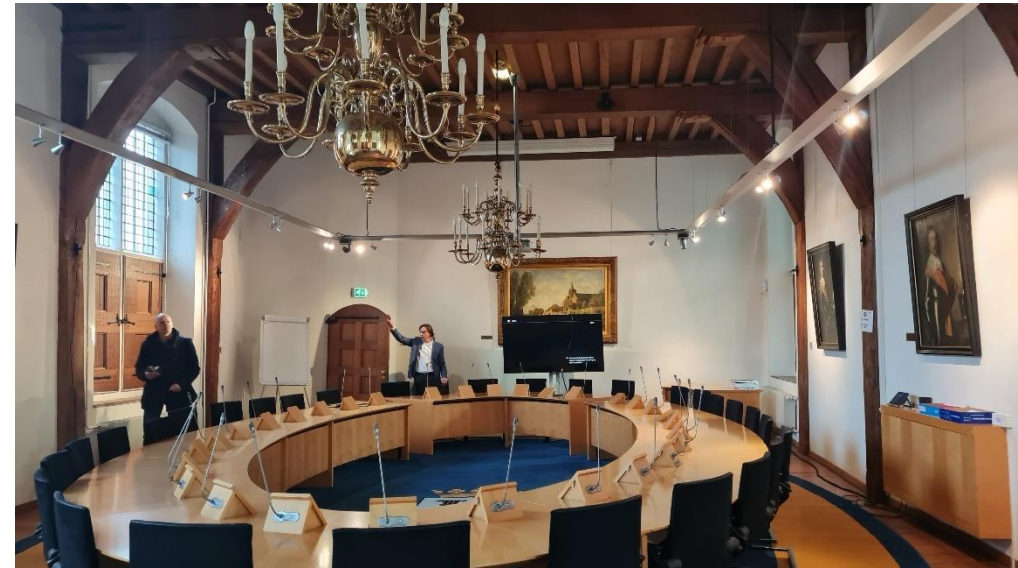
Raadzaal met zicht op de achterwand met o.a. de deur naar de traptoren.

In deze vijfde travee zitten twee schuine muurdelen waar achter zich de traptoren bevindt. Deze is toegankelijk via een blanke eikenhouten deur welke zich onder een ontlastingsboog bevindt, de deur volgt aan de bovenzijde de ronding van de boog. Het hang- en sluitwerk van de deur naar de traptoren is volgens hetzelfde principe opgebouwd als de luiken. De gehengen zijn echter groter. Het gaat ook hier om twee duimgehengen. Aan de bovenzijde van de deur is echter een raamgehang aangebracht, hierbij is een knik in het blad aangebracht. De duimen zijn in een sparing in de muur bevestigd. De deur is voorzien van een relatief kleine, moderne koperen deurkruk en cilinderslot.

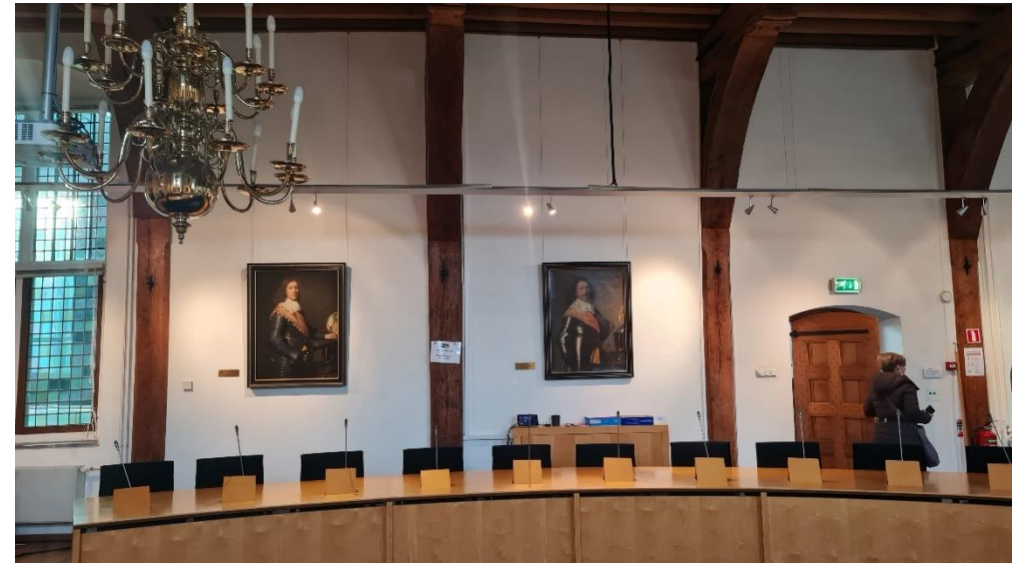
De rechterzijwand van de raadzaal.

De rechterwand is net als de linkerwand opgedeeld in vijf traveeën. Deze traveeën hebben ongeveer dezelfde afmeting om dat deze eveneens door muurstijlen van elkaar zijn gescheiden. In dit muurvlak bevinden zich twee vensters (eerste en vijfde travee) en een deuropening in de vierde travee.

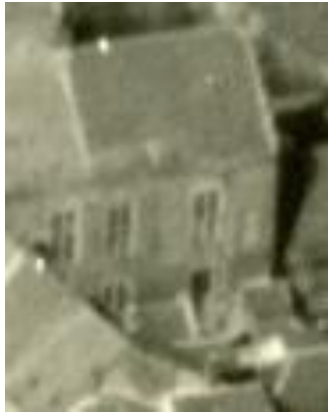
Vertanding rond de doorgang naar de loopbrug. Onder een uitsnede van de luchtfoto uit 1920-1940. De dichtgezette doorgang was hierop zichtbaar.

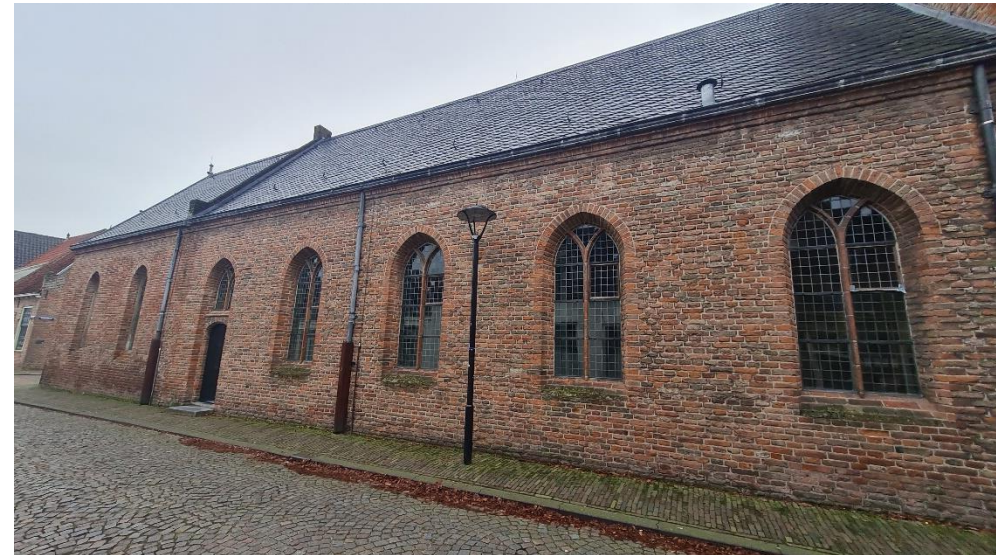
De noordgevel aan de Stadhuisstraat.

De gevel is geleed doormiddels van zeven vensterassen, deze zijn allen aan de bovenzijde afgesloten met een spitsboogje en aan de onderzijde met diagonaal geplaatst metselwerk. In een stenen tratering zijn glas-in-lood vensters aangebracht. De derde vensteras wijkt af, het bovenste deel sluit qua vormgeving aan op de overige vensters, alleen is er in het onderste deel een deur in gebracht. Voor de deur ligt een natuurstenen stoepje.

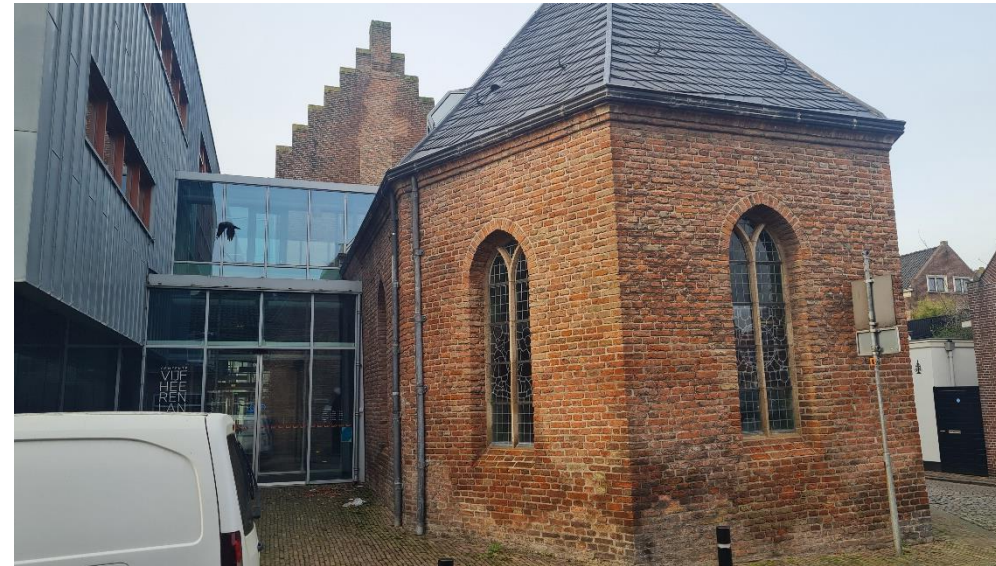
De oostgevel (zijde Kerkstraat), achter de entree gaat de zuidgevel schuil.

Deze gevel heeft hier drie hoeken, in ieder gevelvlak is een venster gelijk aan die in de zijgevel geplaatst. Het enige verschil is dat een deel van de glas-in-lood ramen een meer figuratieve voorstelling hebben.

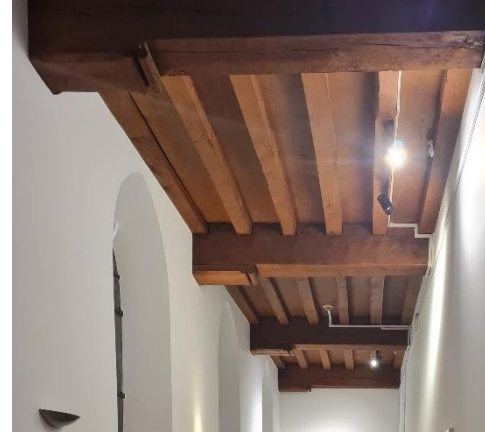
Moer- en kinderbalken op de begane grond en de kelder van het tussendeel.

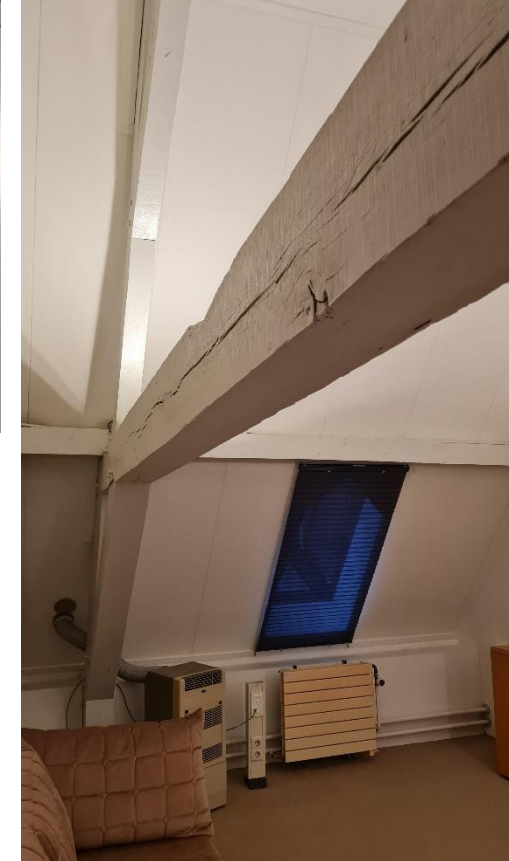
De kapconstructie van het tussendeel.

Tussengebouw: De kapconstructie bestaat uit een spant (krommer) met korbeel en dekbalk, de blokkelen tussen de spant en de borstwering is grotendeels weggewerkt achter een latere afwerking. Op de dekbalk rust de gording en een spantbeen. Het spantbeen is eveneens voorzien van een korbeel. Het was niet zichtbaar hoe deze aan de bovenzijde aansluit op een nokbalk. De dekbalk aan de voorzijde is mogelijk een hergebruikte balk.
