# 1 Algemene gegevens

Adres: Voorstraat 30  
4132 AS Vianen

Monument: RM 36311

In opdracht van de gemeente Vijfheerenlanden heeft Hylkema Erfgoed een bouwhistorische verkenning uitgevoerd naar het stadhuis en achterliggende gasthuiskapel. Aanleiding voor dit onderzoek is de voorgenomen herbestemming van het gehele voormalige gemeentehuis van Vianen. Dit onderzoek is uitgevoerd in opdracht van de gemeente Vijfheerenlanden.

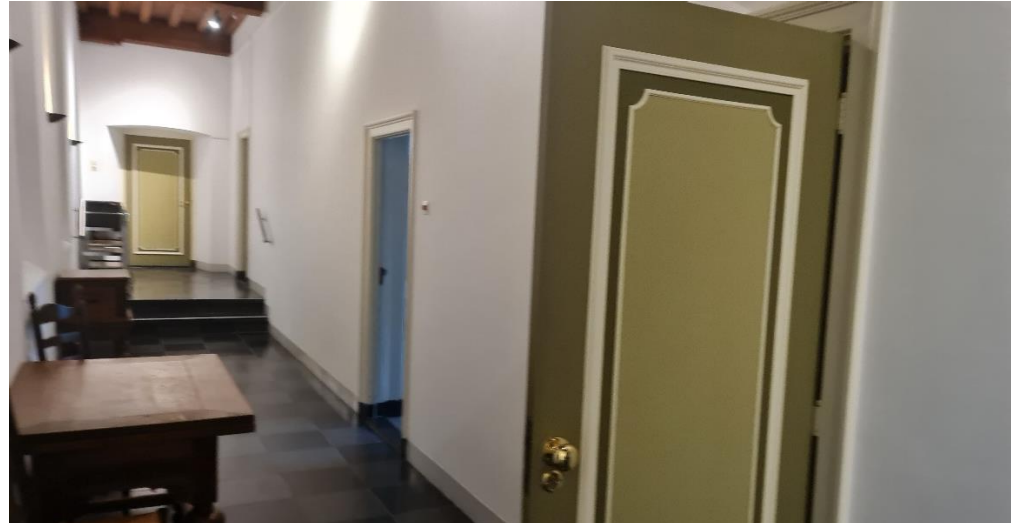
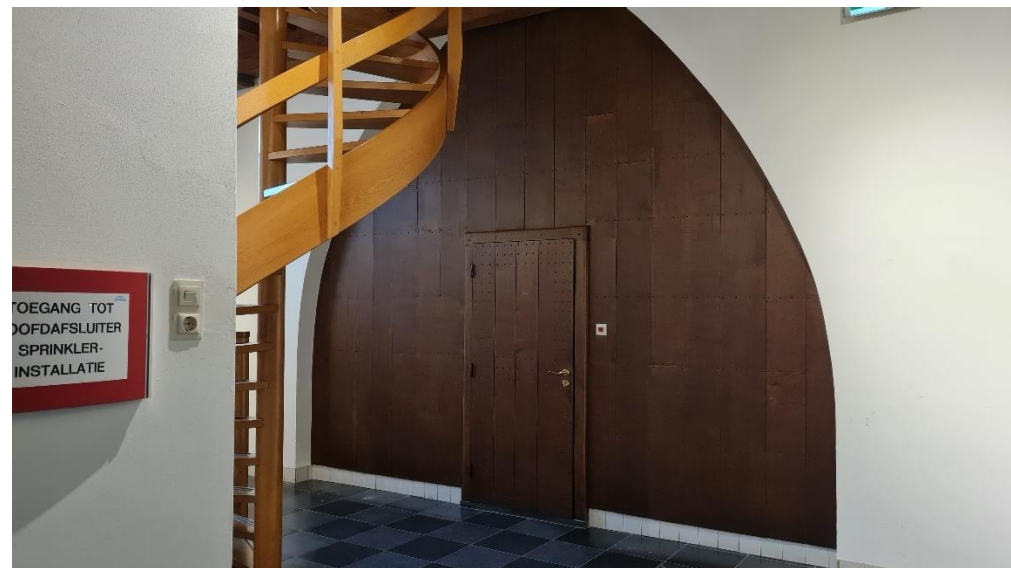
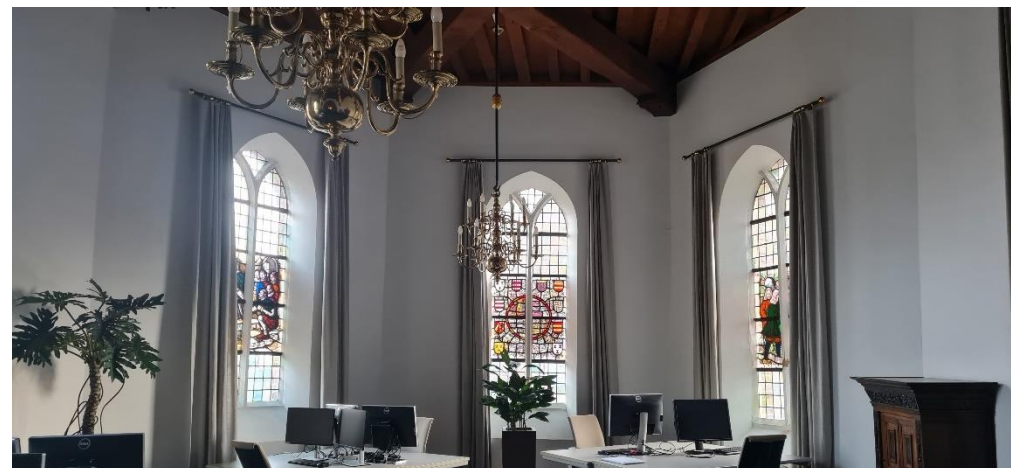
Begane grond tussendeel;  
Trappenhuis en entree naar de kapel;  
Interieur van de kapel.

- Houten wenteltrap (bouwphase 1956-1960)
- Eiken paneeldeur die toegang geeft tot de Stadhuisstraat (bouwphase 1956-1960).
- Paneeldeuren naar de twee toiletten (bouwphase 1956-1960)
- Deur naar de overdekte binnenplaats (bouwphase 1956-1960).

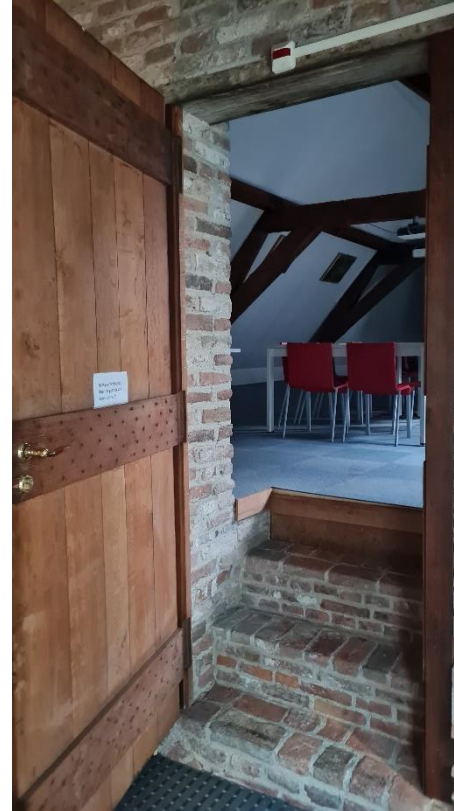
Gemetselde trap naar de kamer boven de kapel.

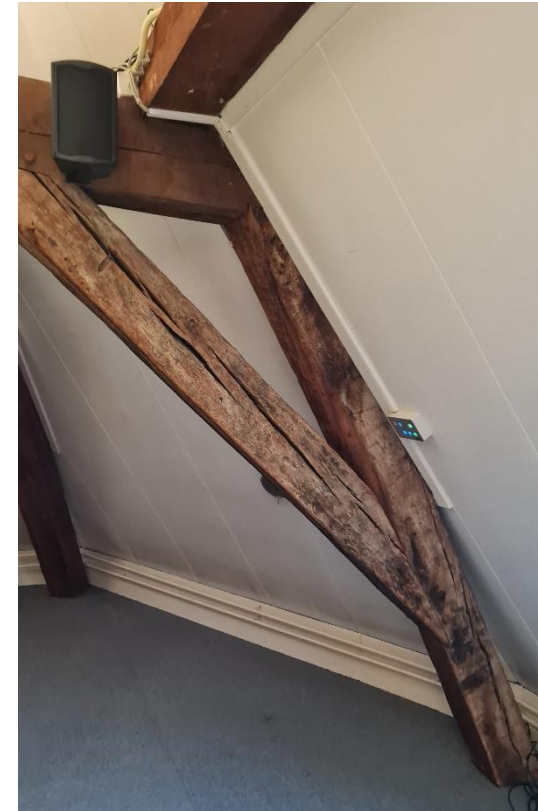
Mogelijk hergebruikt hout voor de spant.

De bouwhistorische waarde van de gasthuiskapel (en tussenbouw) is in 1956-1960 geheel opnieuw opgetrokken. Vermoedelijk zijn er een dekbalk, spant en kobeel hergebruikt. Mogelijk geldt dit ook voor een deel van de baksteen, deze zijn wel schoon gebikt en opnieuw opgemetseld, bouwsporen zijn daardoor verloren gegaan. Door het gebrek aan ouderdom van de materialen en bouwsporen heeft de gasthuiskapel (en tussenbouw) een indifferente bouwhistorische waarde. E.e.a. is waarschijnlijk wel gebaseerd op gevonden bouwsporen, maar een groot deel is te danken aan interpretatie van de architect Van Hogeveest en architect van de Rijksdienst voor Monumentenzorg.

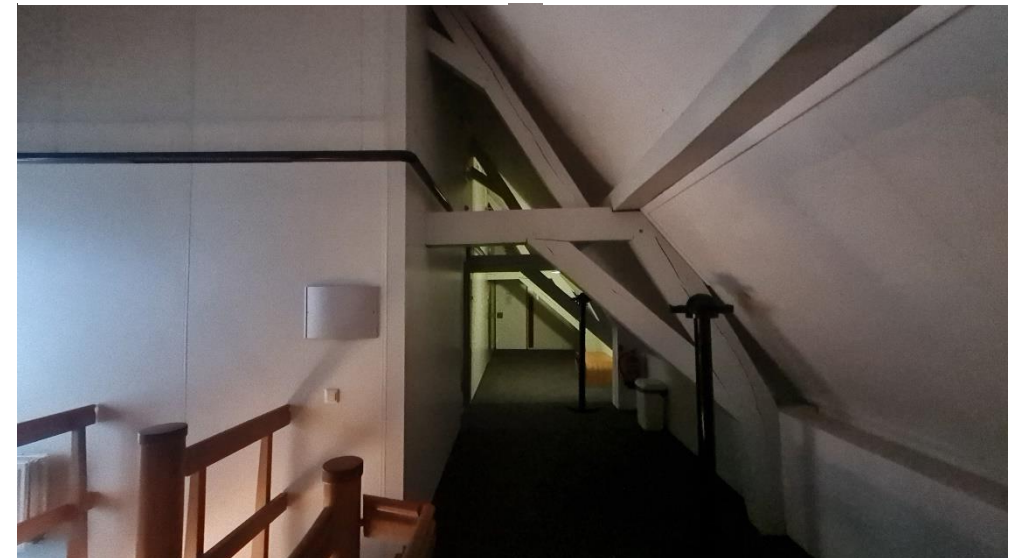
Gang in het tussengebouw, links onder de trap.

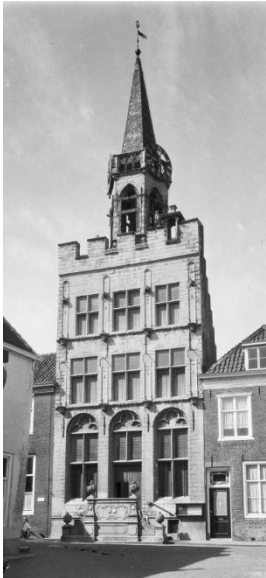
Het stadhuis uit Tholen heeft gelijkenissen met het stadhuis in Vianen.

De architectuurhistorische waarde wordt bepaald door het belang van de geschiedenis van de architectuur, de hoogwaardige esthetische kwaliteiten, de ornamentiek en de interieurafwerking (in samenhang met het exterieur). Het stadhuis heeft een hoge waarde. Architectonisch is er een overeenkomst met het laatgotische stadhuis van Tholen (1475), samen zijn ze vrij uniek in het Nederlandse straatbeeld.
